Udpegning og analyse af ulykkesbelastede lokaliteter på vejnettet i Viborg Kommune 2018-2022

Baggrundsnotat til trafikplan for Viborg Kommune

Dato: 14. december 2023

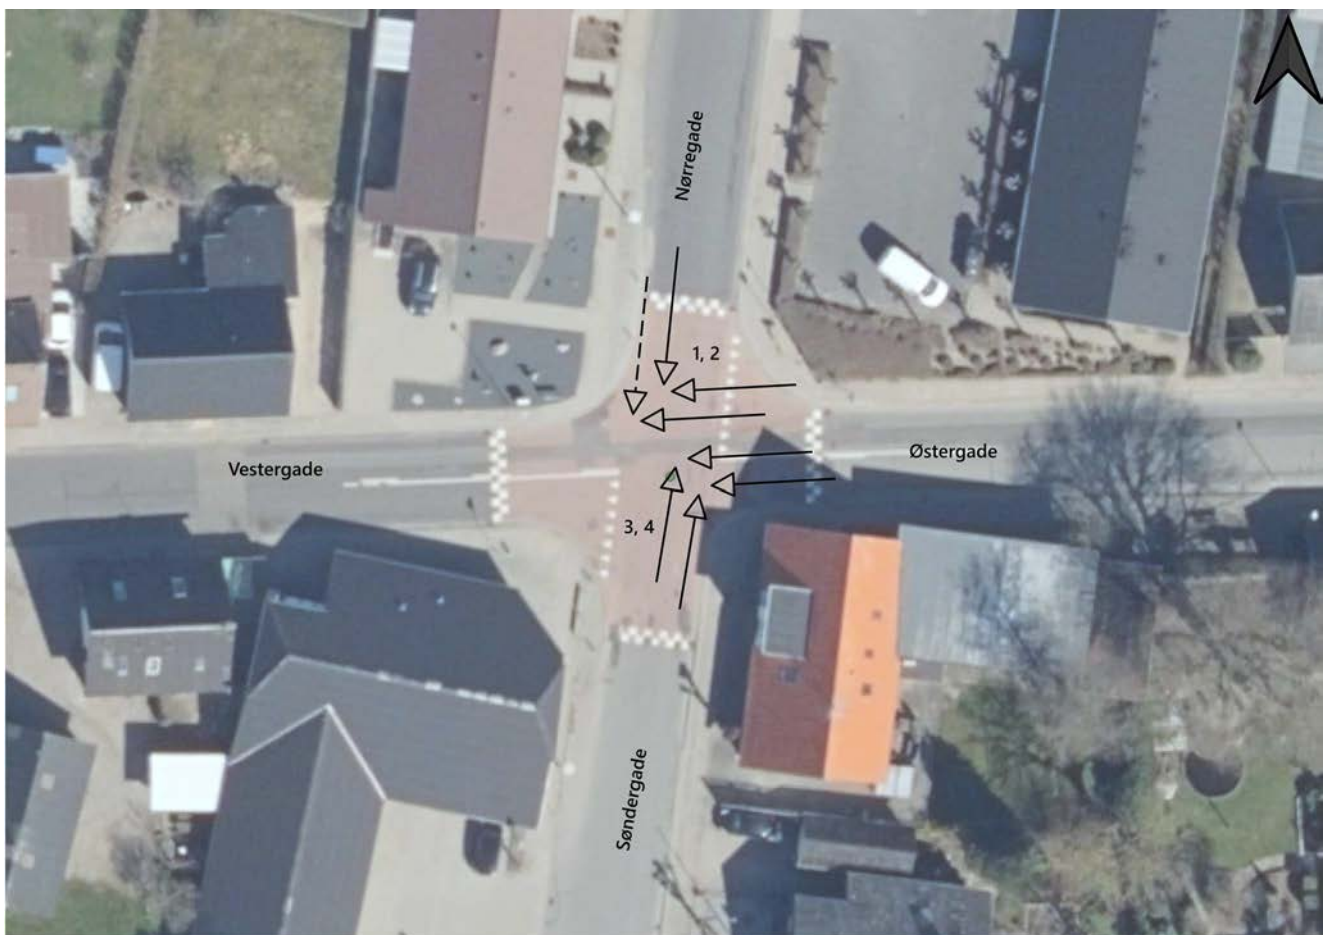
2.1 F-kryds – Nørregade / Vestergade / Søndergade / Østergade i Møldrup

Der er registreret fire materielskadeulykker i krydset, alle med krydsende bilister som ikke overholder vigepligten fra Østergade, med retning ligeud til Vestergade.

Krydsende bilister fra Østergade overholder ikke vigepligten, eller overser trafikanter grundet ringe oversigtsforhold. Det er muligt at sekundærvejene Vestergade og Østergade opfattes som gennemgående veje i krydset, hvorfor vigepligtsforholdene overses.

Etablere gennemført hævet fortov ved Vestergade og Østergade for at tydeliggøre primærretningen og vigepligtsforholdene. Rød asfalt i udkanten af fortovene fjernes. Desuden etableres V11 trekantssymbol før vigepligten på Østergade og Vestergade for at tydeliggøre vigepligten.

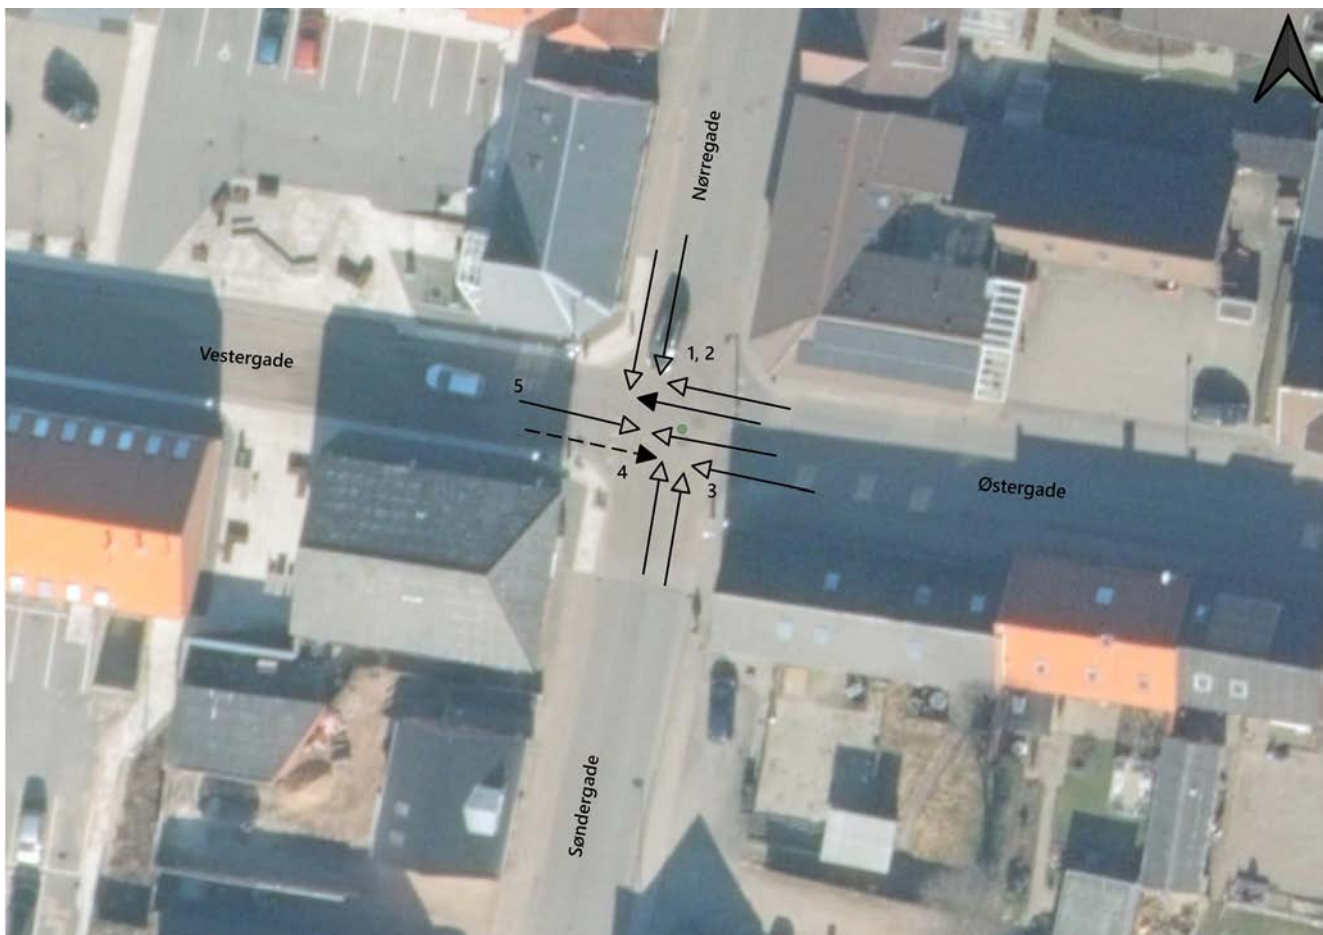
2.2 F-kryds – Nørregade / Vestergade / Søndergade / Østergade i Stoholm

Der er registreret fem ulykker i krydset, heraf fire ulykker med ligeudkørende bilister som ikke overholder vigepligten ved krydsning, samt et mødeuheld. Der er forekommet to personskadeulykker, heraf en hvor en cyklist har været involveret.

Krydsende bilister fra hhv. Vestergade og Østergade overholder ikke vigepligten, eller overser trafikanter grundet ringe oversigtsforhold.

Etablere hævet gennemgående fortov på Vestergade, hvor der er sket flest vigepligtforseelser, for at tydeliggøre vigepligten ved Vestergade. Granitpulleterne kan med fordel udskiftes til pullerter med refleks. Desuden etableres V11 trekantssymbol før vigepligten på Østergade og Vestergade for at tydeliggøre vigepligten.

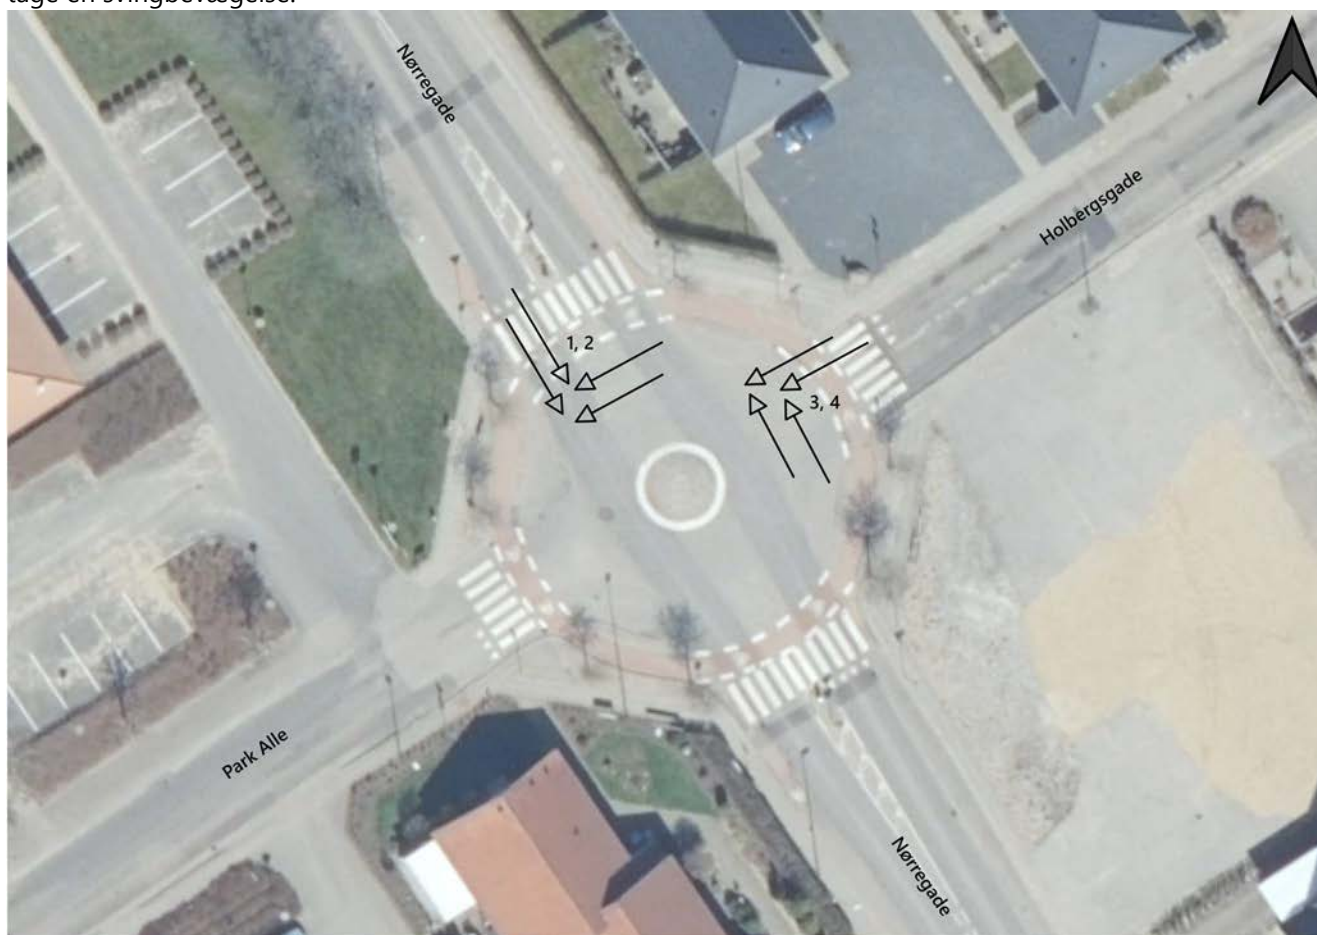
2.3 Rundkørsel – Nørregade / Holbergsgade / Parkalle i Frederiks

Der er registreret fire materielskadeulykker i krydset, hvor indkørende trafikanter fra Nørregade i nord og Holbergsgade ikke overholder vigepligten ved indkørsel i rundkørslen.

Midterøren er meget lille, hvorfor cirkulationsbevægelsen kan virke uklar, og det kan være svært at aflæse, om køretøjet fortsætter rundt i rundkørslen eller benytter en frakørsel. Desuden kan rundkørslen være svær at erkende pga. en lille midterø, som næsten er i niveau med kørebanen. Køretøjsspor i asfalten viser at kørselsmønstret er præget af at ligeudkørende på Nørregade kan køre gennem rundkørslen, næsten ligeud uden at foretage en svingbevægelse.

Det foreslås at ombygge rundkørslen til et signalreguleret kryds. Alternativt kan det vurderes at forbedre rundkørslen ved at øge midterøens størrelse, om end det vil kræve indledende testning med forskellige kørekurver. Hvis det til formodning ikke er muligt, vil det være hensigtsmæssigt at etablere overkørbart areal omkring midterøen for at ændre cirkulationsarealet for mindre køretøj og eventuelt hæve midterøen, således at

kørselsmønsteret ændres og hastigheden til bilister sænkes. Herudover anbefales det at fjerne cykelbanen og den dertilhørende adskillelse fra kørebanen med chaussésten og i stedet lade cyklister benytte cirkulationsarealet. Dette anbefales af trafiksikkerhedsmæssige årsager jf. [Vejdirektoratets studie](#) fra 2020. Dette vil sikre cyklisterne bedre, da de bliver mere synlige i trafikbilledet og bliver mere opmærksomme på den øvrige trafik.

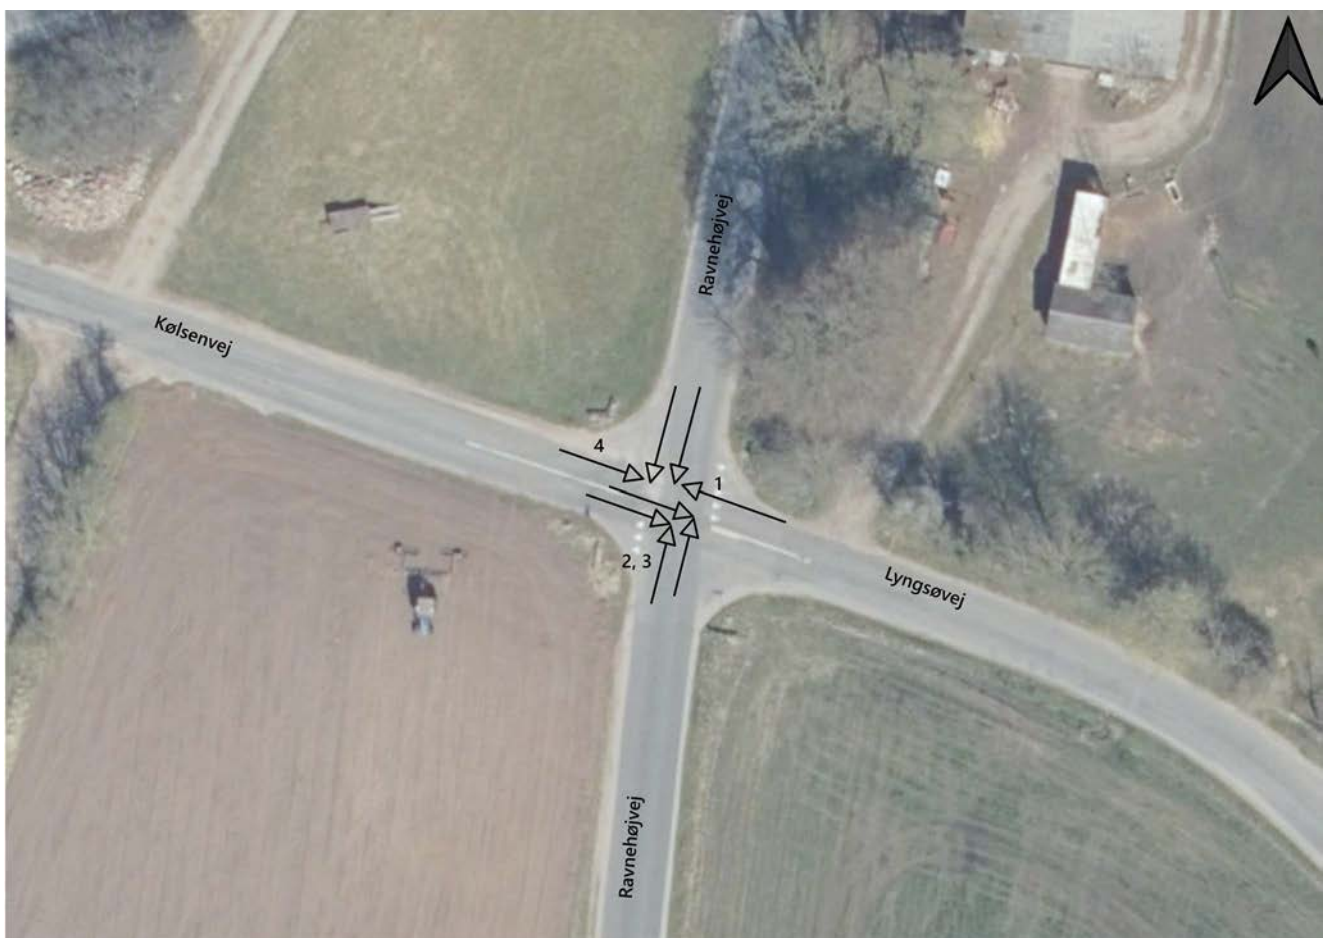
2.4 F-kryds – Lyngsøvej / Ravnehøjvej / Kølsenvej i Løgstrup

Der er registreret fire materielskadeulykker i krydset, alle hvor ligeudkørende bilister fra hhv. vest og øst på Kølsenvej / Lyngsøvej ikke har overholdt vigepligten i krydset.

Krydsende bilister overholder ikke vigepligten ved krydsning. Dette kan også skyldes at sekundærvejene Kølsenvej og Lyngsøvej kan fremtræde som gennemgående veje i krydset.

Krydset foreslås ombygget til et højreforsat kryds, hvor eksisterende Kølsenvej lukkes og der etableres et nyt kryds nord for krydset, lige syd for det eksisterende shuntspor. Løsningsforslaget er skitseret under.

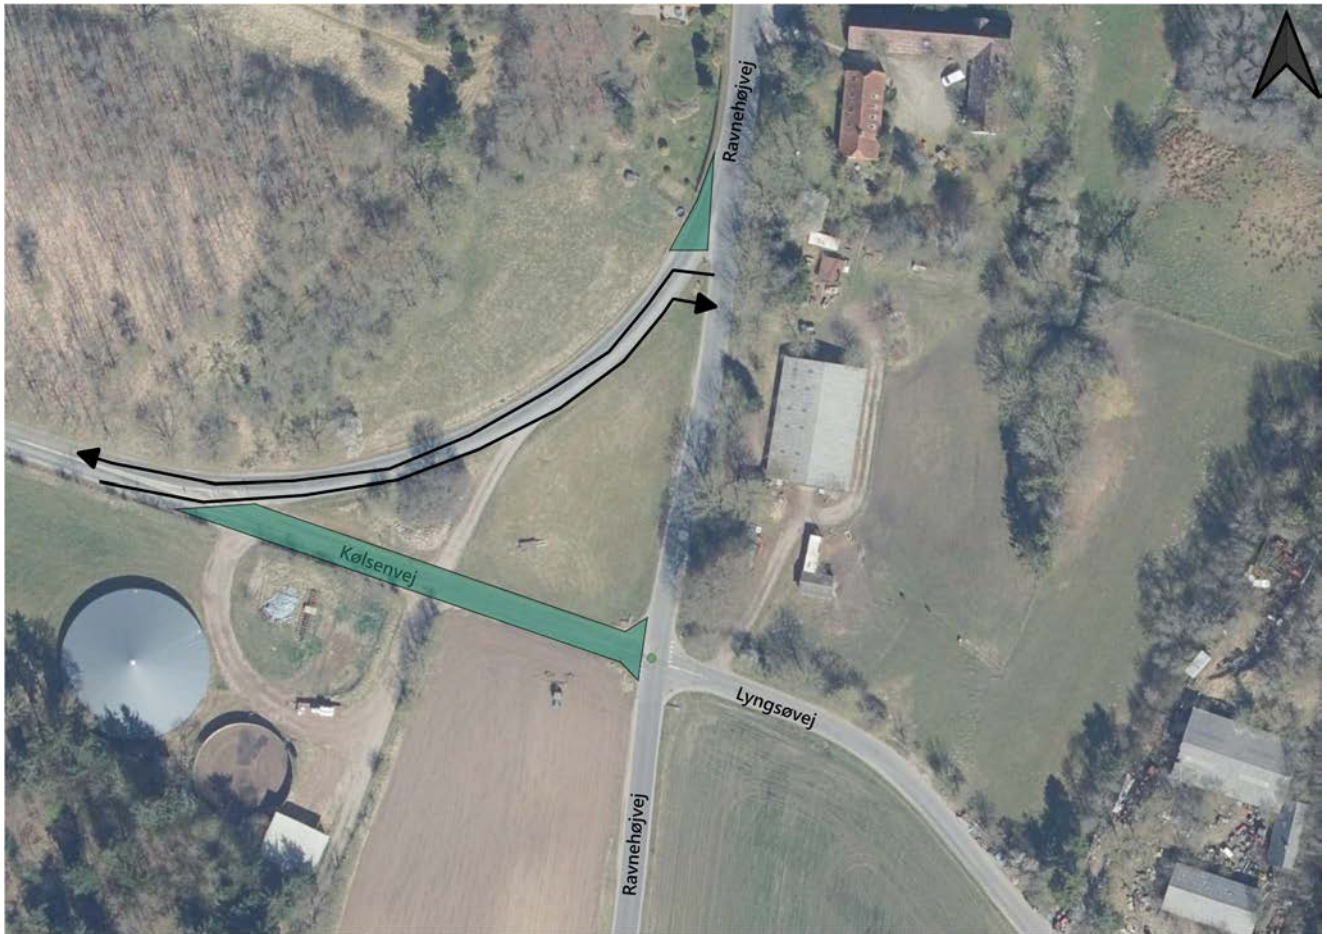
Figur 2.1: Skitse af løsningsforslaget, hvor shuntsporet ombygges til en tosporet vej og der bygges et nyt T-kryds nord for det eksisterende.

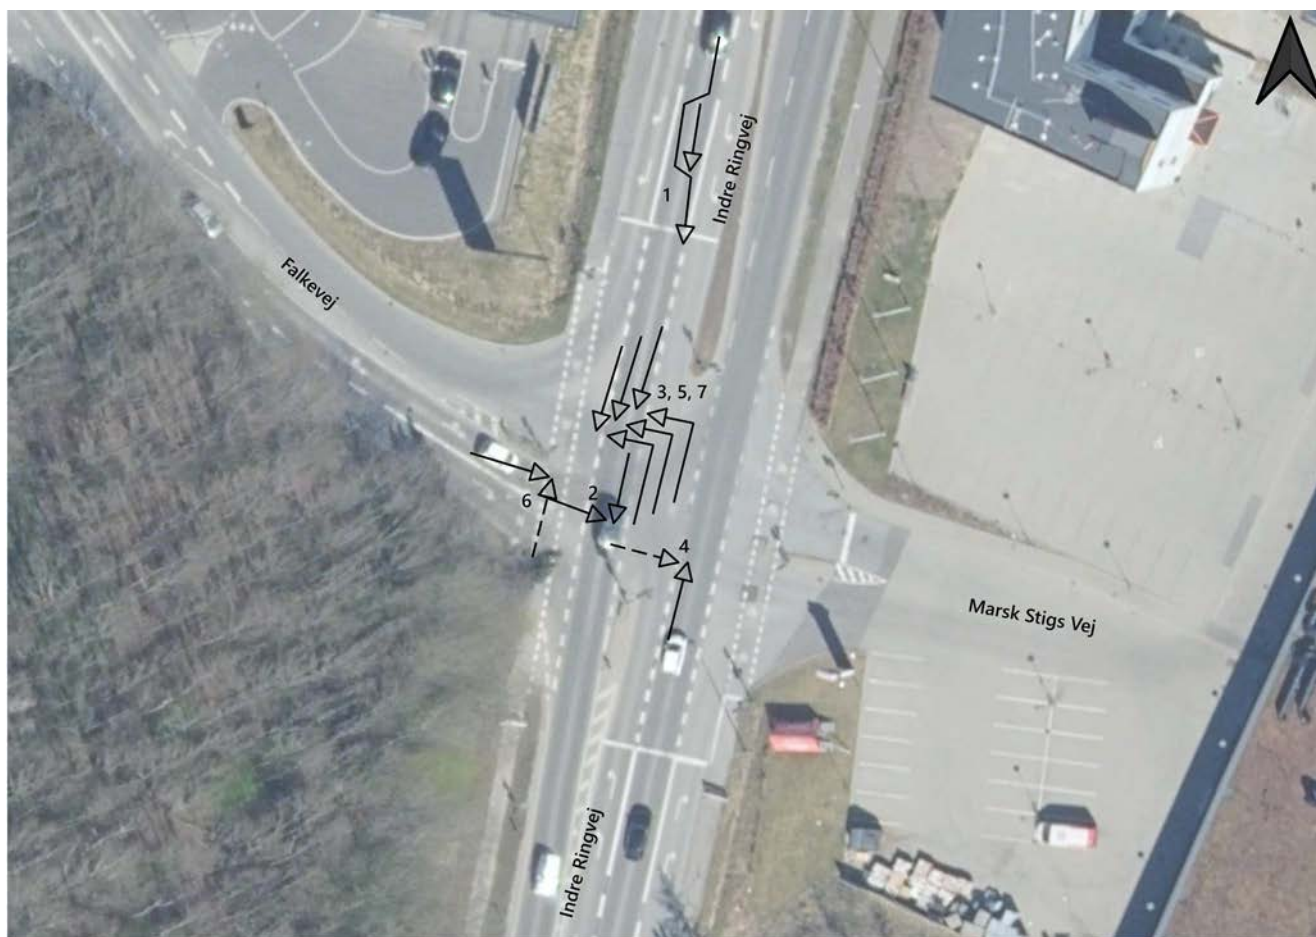
2.5 Signalreguleret kryds – Indre Ringvej / Falkevej / Marsk Stigs Vej i Viborg

Der er registreret syv ulykker, heraf to med cyklister involveret. Der er ingen personskader blandt de involverede. Der er registreret tre ulykker med venstresvingende trafikanter fra Indre Ringvej syd mod Falkevej, som kolliderer med sydkørende trafikanter på Indre Ringvej.

Venstresvingende fra Indre Ringvej syd kan ikke overskue trafikafviklingen kommende fra nord, som reelt er tre spor plus cykelbane, hvorfor trafikanter overses. Dette vil især være tilfældet, når der samtidig er venstresvingende i sydgående retning, f.eks. varebiler og lastbiler til Menu.

Etablere bundet venstresving på Indre Ringvej f.eks. trafikstyret, således de venstresvingende får deres egen fase til svingbevægelsen. Højresvingene fra Falkevej kan også afvikles i samme fase. Etablering af bundet venstresving vil nedsætte kapaciteten i krydset, hvorfor der bør foretages trafikanalyse af krydset.

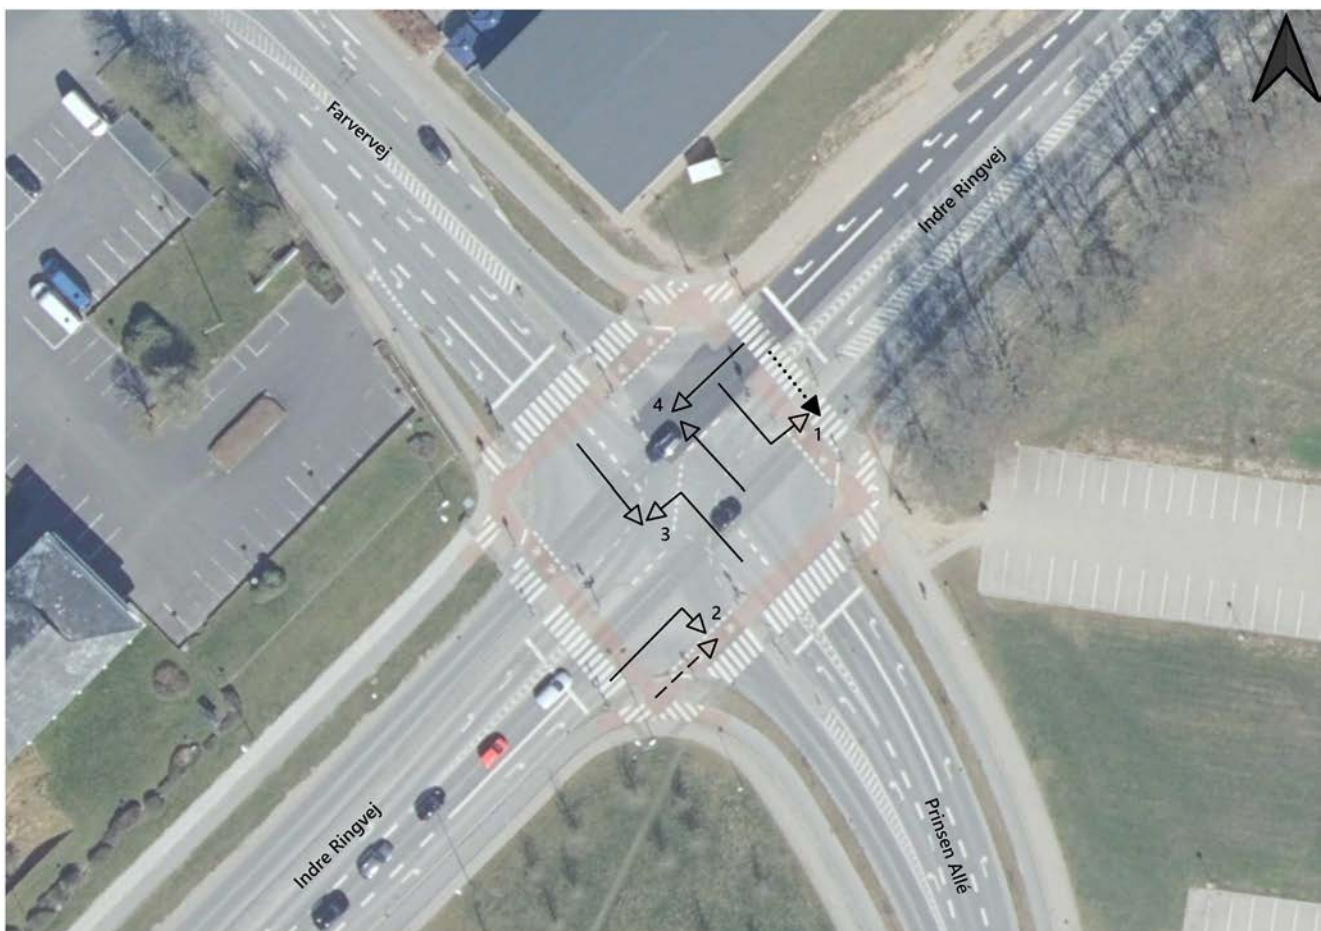
2.6 Signalreguleret kryds – Indre Ringvej / Farvervej / Prinsens Allé i Viborg

Der er registeret fire ulykker i krydset, heraf to ulykker, hvor bløde trafikanter har været involveret. Der er sket en ulykke med personskade, hvor en fodgænger er blevet påkørt i fodgængerfeltet. Ulykke 4 er sket som følge af udrykningskørsel for rødt lys.

Ulykkesbilledet viser umiddelbart ingen tydelig tendens, og ulykkerne skyldes i høj grad uopmærksomhed blandt trafikanterne. Udformningen giver ikke umiddelbart anledning til anmærkninger. På baggrund af forskellige ulykkestyper kan der ikke stilles en klar ulykkeshypotese, hvorfor der er valgt ikke at medtage krydset som et sortpletprojekt i projektkataloget.

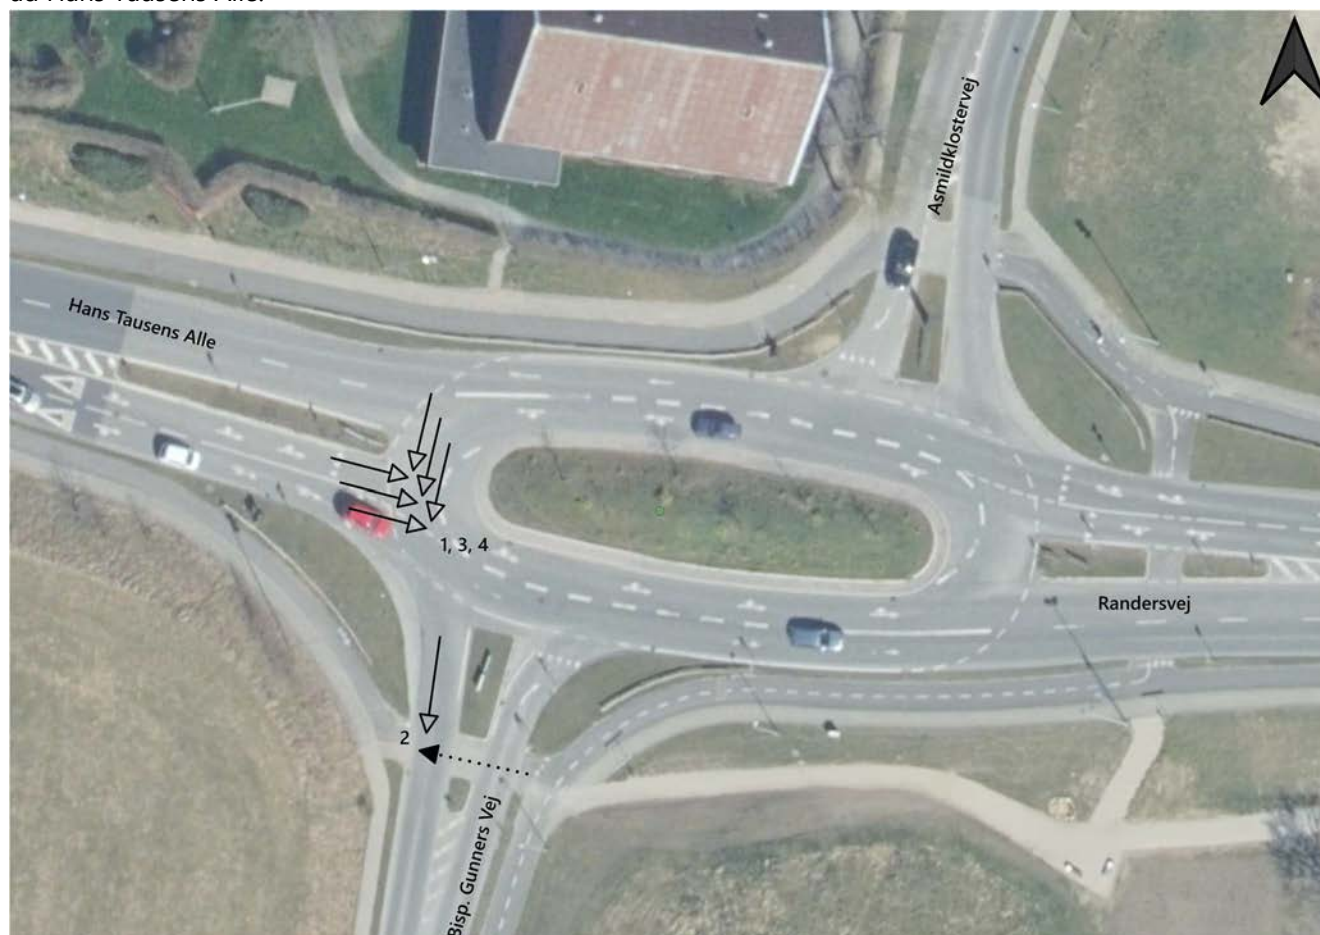
2.7 Rundkørsel – Hans Tausens Alle / Bisp. Gunners Vej / Randersvej i Viborg

Der er registreret tre ulykker i den vestlige vejgren i rundkørslen, samt en i den sydlige vejgren med personskade. Personskadeulykken er med en fodgænger, som ikke har overholdt sin vigepligt ifm. krydsning af Bisp. Gunners Vej. Der er registreret tre materielskadeulykker med bilister fra Hans Tausens Alle og bilister i cirkulationsarealet.

Udformningen giver ikke den nødvendige plads til funktion som rundkørsel. Den aflange midterø er vurderet for smal (12 meter) og giver i enderne ikke nok tid til at registrere et kommende køretøj, når en bilist kommer kørende ad Hans Tausens Alle i østlig retning. Det er tydeligt, idet alle uheld er sket i det indre spor, hvor trafikanter fra vest ikke når at opfatte trafikanter fra øst, som fortsætter rundt i rundkørslen fremfor at køre ligeud ad Hans Tausens Alle.

Der foreslås at afsætte penge til at udføre en trafikale analyse af rundkørslen, herunder besigtigelse for at

observere udfordringer og trafikale mønstre, før det besluttet hvilket løsningsforslag og ombygning der vil være bedst for at forbedre trafiksikkerheden i krydset.

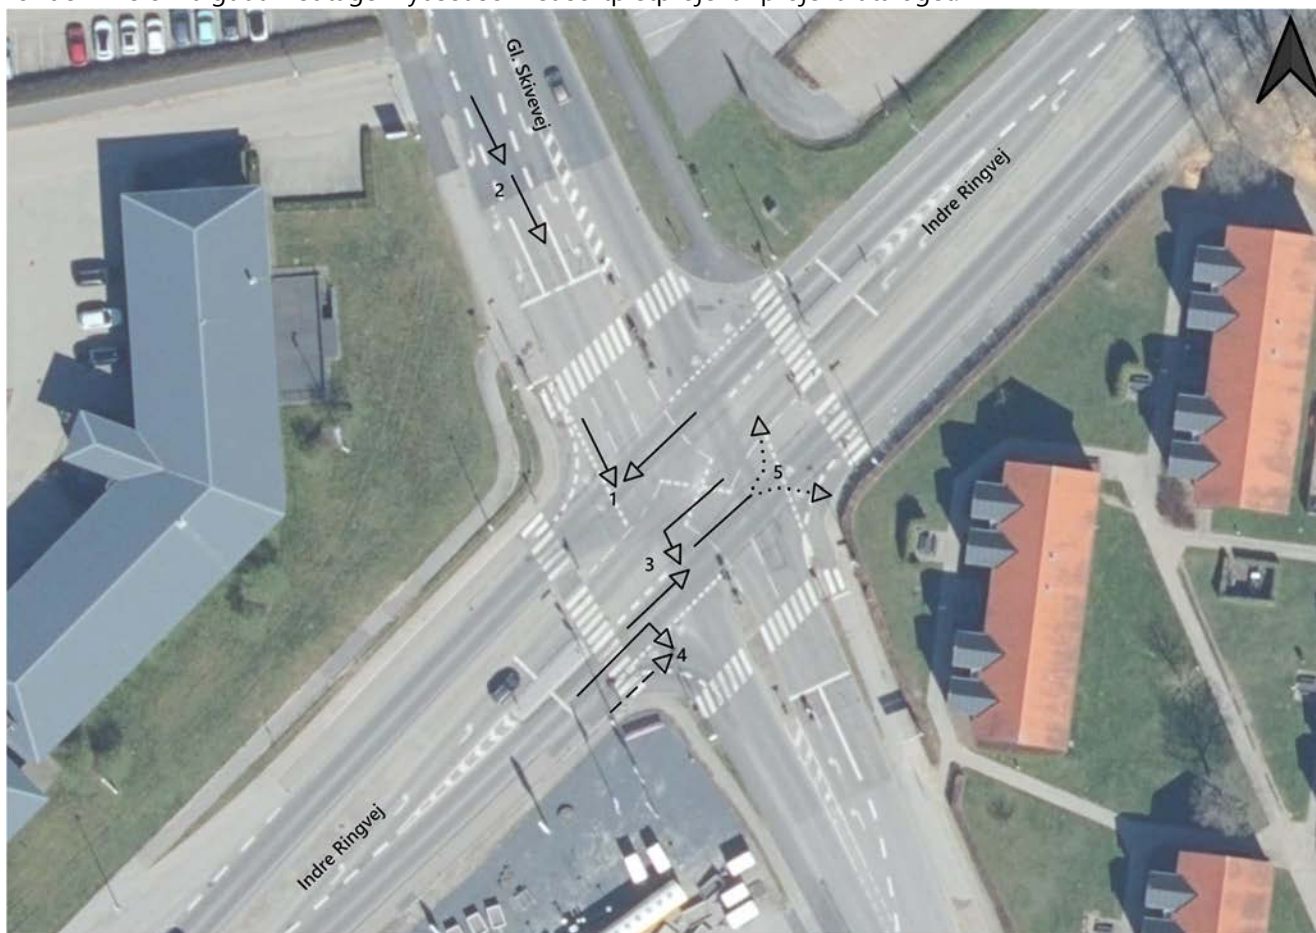
2.8 Signalreguleret kryds – Indre Ringvej / Gl. Skivevej i Viborg

Der er registreret fem ulykker i krydset, heraf en hvor en cyklist har været involveret. Alle fem ulykker er materiel-skadeulykker. Der er et eneuheld, en bagendekollision, en ulykke med rødkørsel, en venstresvingsulykke samt en højresvingsulykke hvor en cyklist er blevet ramt. En af ulykkerne er sket før ombygningen, hvorfor denne udgår af analysen, men er dog illustreret på kollisionsdiagrammet (3).

Ulykkesbilledet viser umiddelbart ingen tydelig tendens og udformningen giver ikke umiddelbart anledning til anmærkninger, udover at der siden ombygningen i 2018 har manglet stopstregafmærkning på cykelstien fra syd Indre Ringvej. På baggrund af forskellige ulykkestyper er kan der ikke stilles en klar ulykkeshypotese, hvorfor der ikke er valgt at medtage krydset som et sortpletprojekt i projektkataloget.

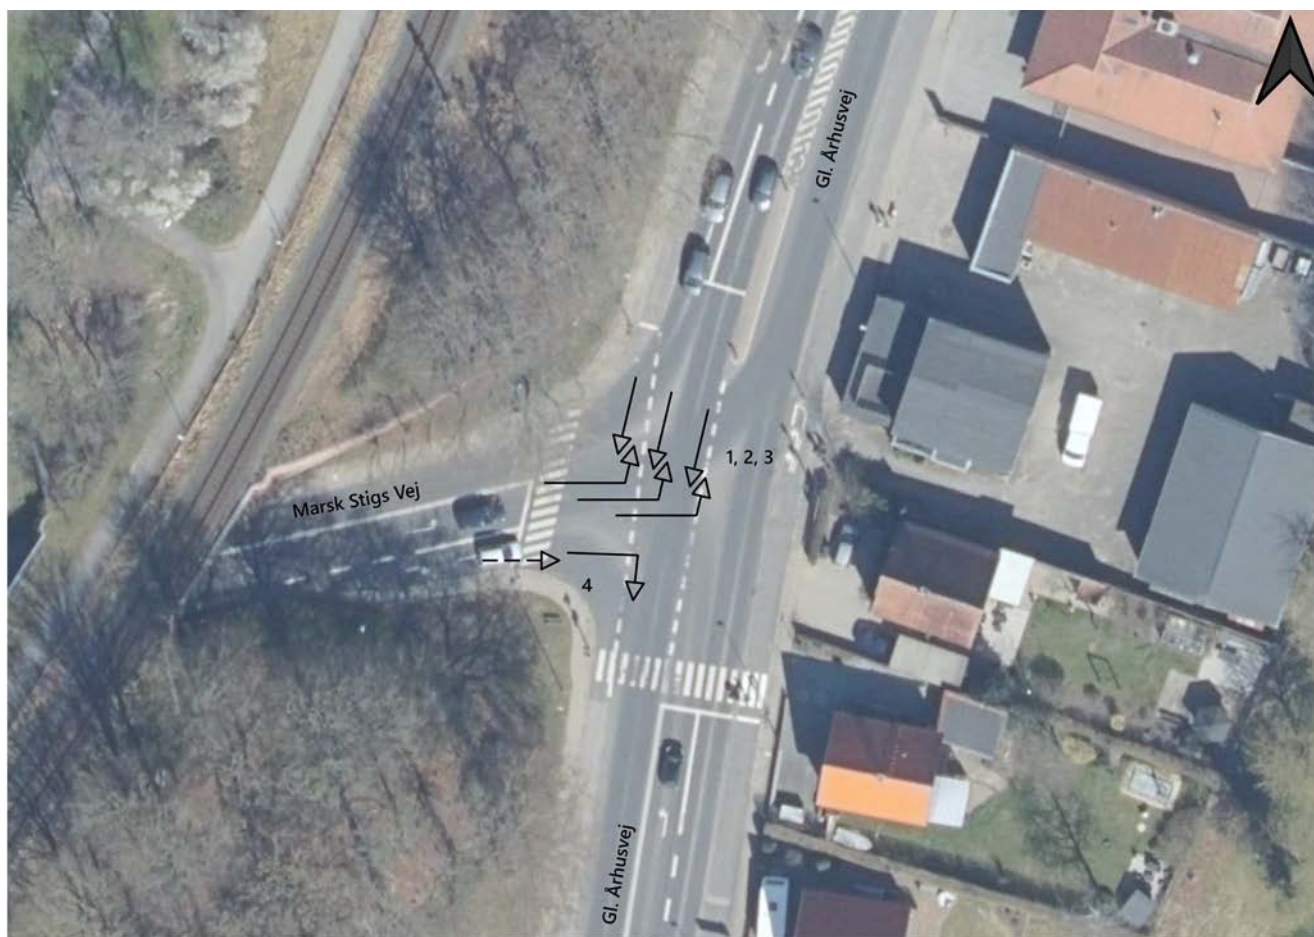
2.9 Signalreguleret kryds – Gl. Århusvej / Marsk Stigs Vej i Viborg

Der er registreret fire ulykker i krydset, heraf tre venstresvingsulykker og en ulykke hvor en cyklist har været involveret. I to af tre venstresvingsulykker, har ligeudkørende på Gl. Århusvej mod syd kørt over for rødt lys, og modsat i den sidste ulykke. I ulykken, hvor cyklisten har været involveret, har cyklisten kørt op bag i personbil.

Der er tre ulykker med rødkørsel. Der er blot et signal på Gl. Århusvej i sydgående retning, som er placeret 5-10 meter foran stoplinjen, hvilket kan medføre at signalet ikke fremgår tydeligt nok for bilisterne og dermed overses. Endvidere kan sikkerhedstiden være for kort.

Signalplaceringen korrigeres og gøres mere tydelig på Gl. Århusvej. Der bør være flere signaler ved stoplinjen end i bagkant af krydset, samt opstilles et højt signal over eksisterende signal ved stoplinjen, således der opnås portaleffekt. Der kan med fordel opstilles et nyt signal ved stoplinjen på midterhellen på Gl. Århusvej i nord for at skabe en tydeligere portaleffekt. Endvidere burde det undersøges, hvorvidt sikkerhedstiden er tilstrækkelig.

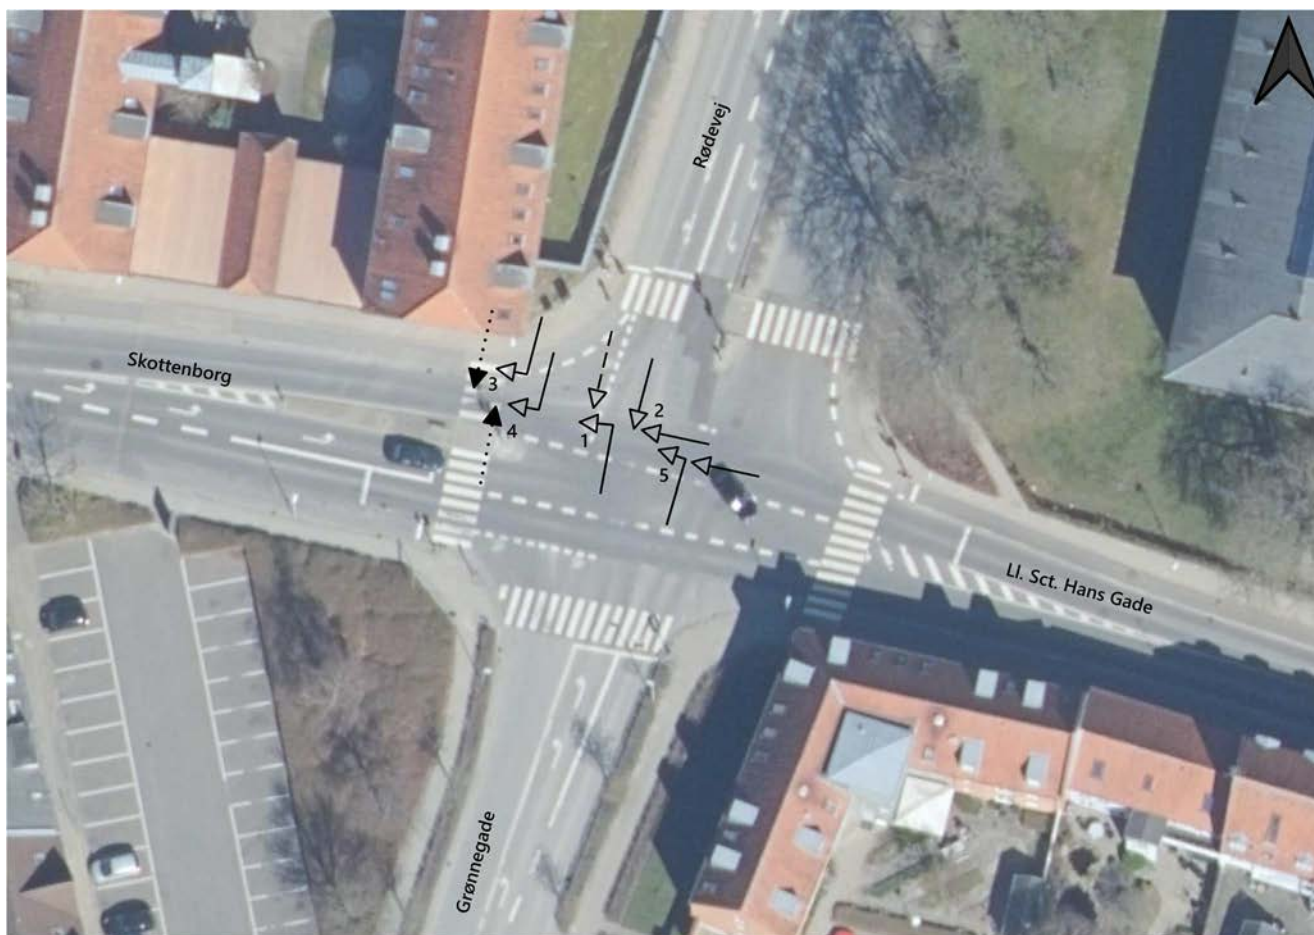
2.10 Signalreguleret kryds – Skottenborg / Ll. Sct. Hans Gade / Rødevej / Grønnegade i Viborg

Der er registreret fem ulykker i krydset, heraf tre med bløde trafikanter. To af ulykkerne med personskade er sket i fodgængerfeltet, hvor højresvingene trafikanter fra Rødevej har overset fodgængere. Der er sket en ulykke, hvor en cyklist er blevet ramt af venstresvingende fra Grønnegade. I to af materielskadeulykkerne har trafikanter fra Ll. Sct. Hans Gade i vest kørt over for rødt lys.

Der er sket to rødkørsler fra Ll. Sct. Hans Gade, hvor der blot er et signal som er placeret 5-10 meter foran stoplinjen, hvilket kan medføre at signalet ikke fremgår tydeligt nok for bilisterne og dermed overses. For højresvingene trafikanter fra Rødevej, kan det være svært at se fodgængere grundet ringe oversigtsforhold pga. bygningen. Endvidere er krydsområdet stort og mange trafikanter involveret.

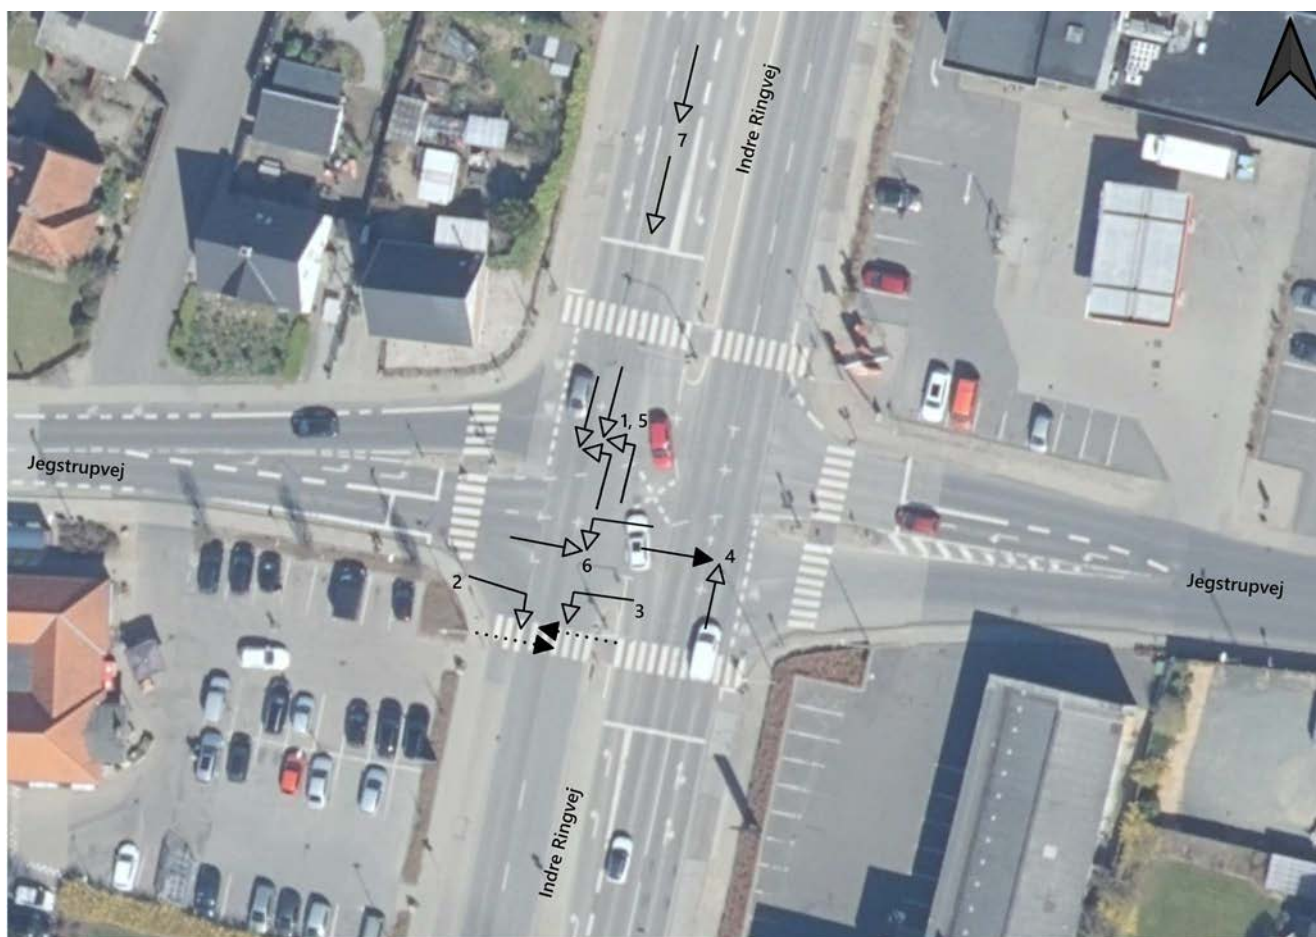
2.11 Signalreguleret kryds – Indre Ringvej / Jegstrupvej i Viborg

Der er registreret syv ulykker i krydset, heraf to er med fodgængere som har fået personskade. Der er registreret fire venstresvingsulykker, hhv. to med venstresvingende mod Jegstrupvej vest og to mod Indre Ringvej syd.

Venstresvingende fra Indre Ringvej kan ikke overskue trafikafviklingen kommende fra modsatte retning, som reelt er tre spor plus cykelbane, hvorfor trafikanter overses. Dette vil især være tilfældet, når der samtidig er venstresvingende i modsat retning og yderligere ved større køretøj som f.eks. varebiler og lastbiler, som kan forringe oversigtforholdene yderligere.

Den faktiske ulykkesfrekvens for nærværende lokalitet er dog tæt på den forventede ulykkesfrekvens for lignende kryds.

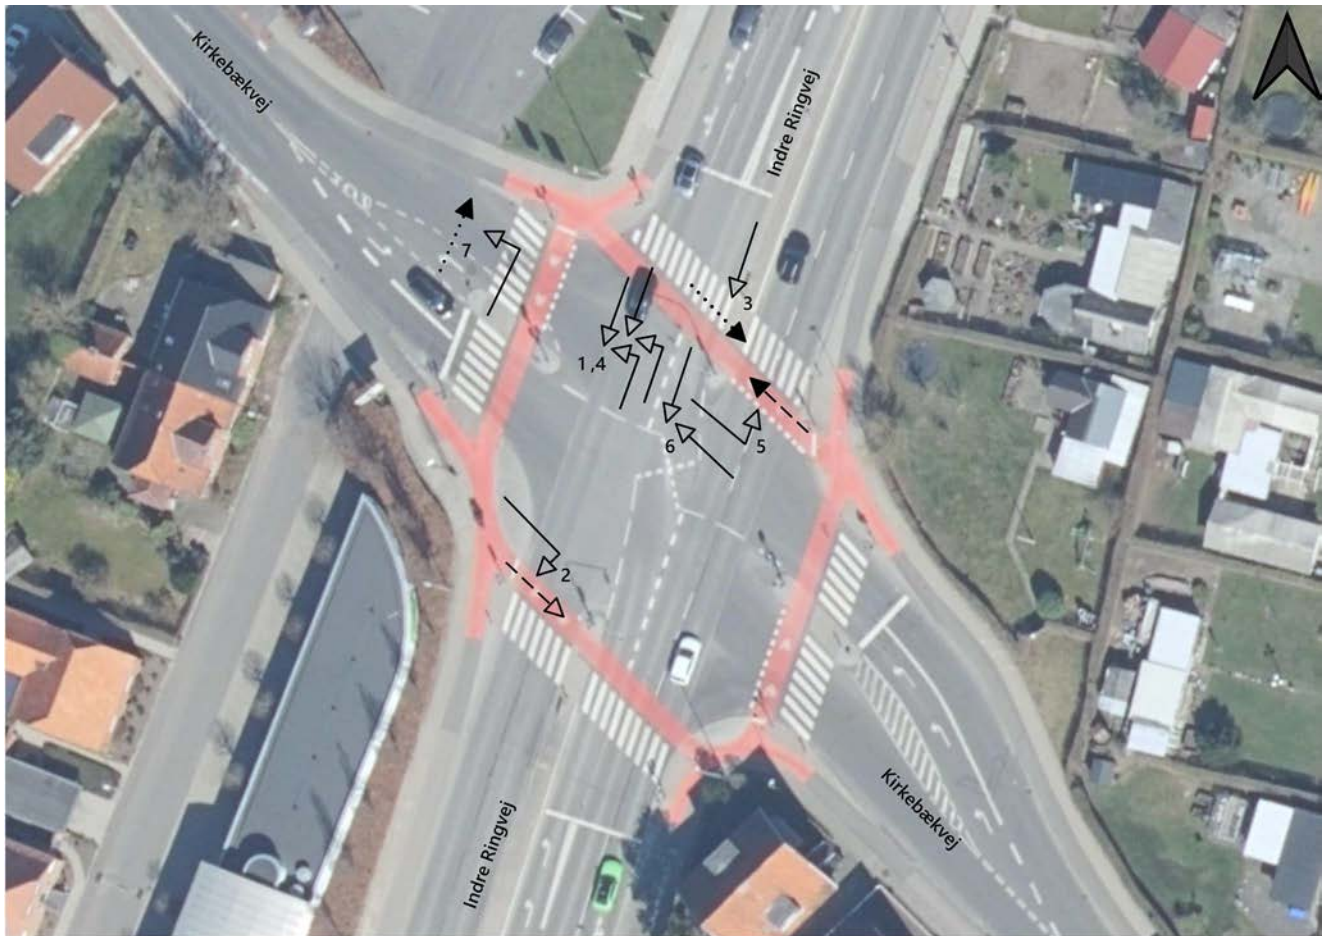
Venstresving i større kryds er altid vanskelige, og for mange kan de være svære at overskue, især i kryds hvor bløde trafikanter indgår. Venstresvingende fra Indre Ringvej kan ikke overskue trafikafviklingen kommende fra modsat retning, som reelt er tre spor plus cykelbane, hvorfor trafikanter kan overses. Dette vil især være tilfældet, når der samtidig er venstresvingende i modsat retning og yderligere ved større køretøj som f.eks. varebiler og lastbiler som kan forringe oversigtforholdene.

Den faktiske ulykkesfrekvens for nærværende lokalitet er dog tæt på den forventede ulykkesfrekvens for lignende kryds.

Lokaliteten overføres ikke til projektkataloget på grund af kun delvist klart ulykkeshypotese og en lav ulykkesfrekvens. Hvis der på et senere tidspunkt skal arbejdes videre med lokaliteten, kan der etableres bundet venstresving på Indre Ringvej f.eks. trafikstyret, således de venstresvingende får deres egen fase til svingbevægelsen.

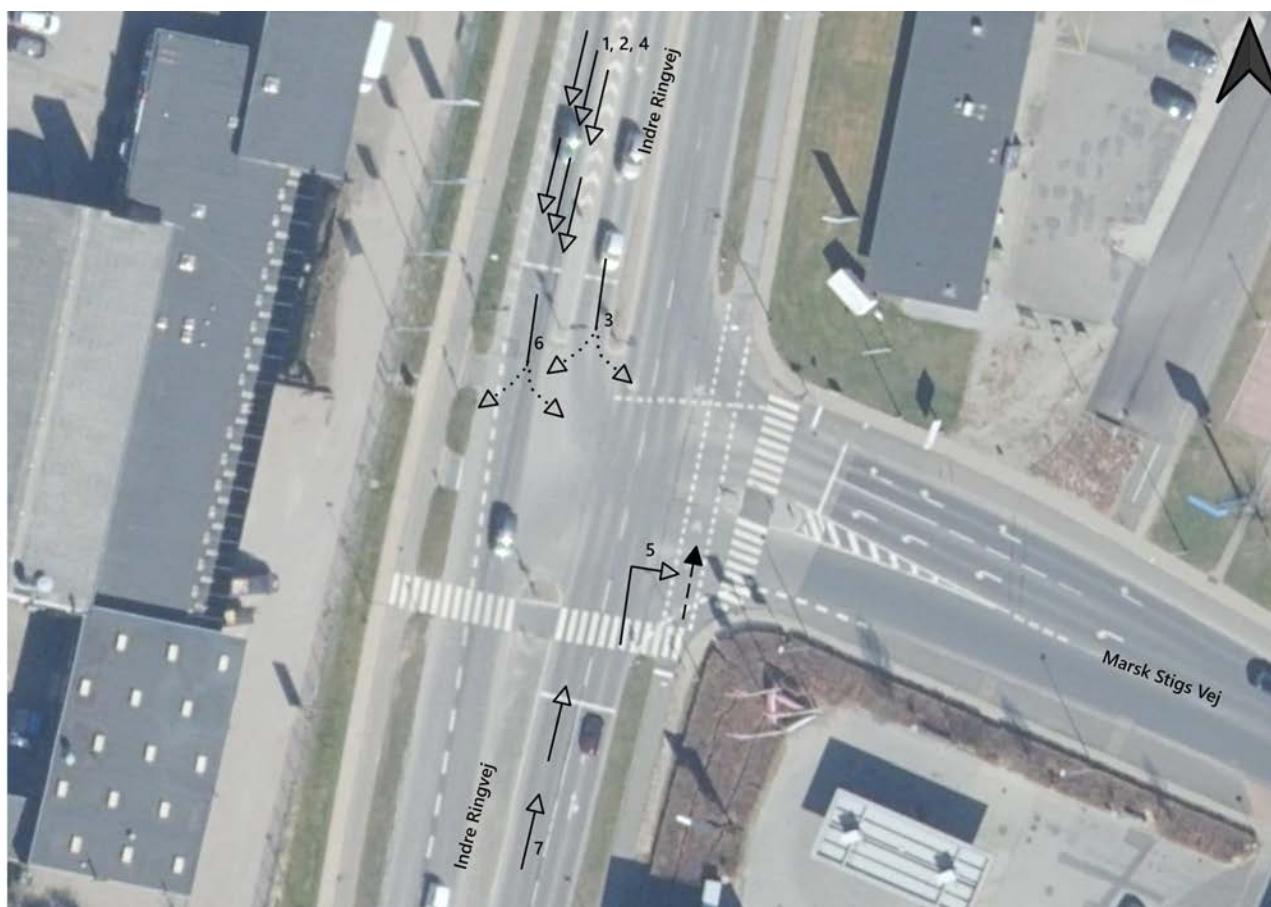
Der er registreret syv ulykker i krydset, heraf fire er bagende-kollisioner samt to eneuheld ved svingning, hvor bilister har kørt ind i mast. En bagendekollision i nordgående retning, samt tre i sydgående retning. Der er sket en ulykke med personskade, hvor en cyklist er blevet påkørt af højresvingene. En af ulykkerne er sket før ombygningen, hvorfor denne udgår af analysen, men er dog illustreret på kollisionsdiagrammet (1).

Bagendekollisioner skyldes oftest en blanding af for høj hastighed og uopmærksomhed. Samtidig ligger der et nyt signalreguleret kryds omkring 100-120 meter syd for krydset, hvilket muligvis kan forklare antallet af bagende kollisioner i sydgående retning, da bilisterne kan komme til at forveksle signalanlæggene med hinanden. Hastigheden på Indre Ringvej er muligvis for høj, da bilisterne ikke når at opfatte og skille signalanlæggene fra hinanden.

Lokaliteten overføres ikke til projektkataloget på grund af kun delvist klart ulykkeshypotese og en lav ulykkesfrekvens. Hvis der på et senere tidspunkt skal arbejdes videre med lokaliteten, kan sænkning af den skilte hastighed på 60 km/t til den generelle hastighed på 50 km/t i byzone give trafikanterne mere tid til at opfatte signalerne. Endvidere bør der undersøges om signalgruppeplanen for krydset kan optimeres yderligere med signalstyring.

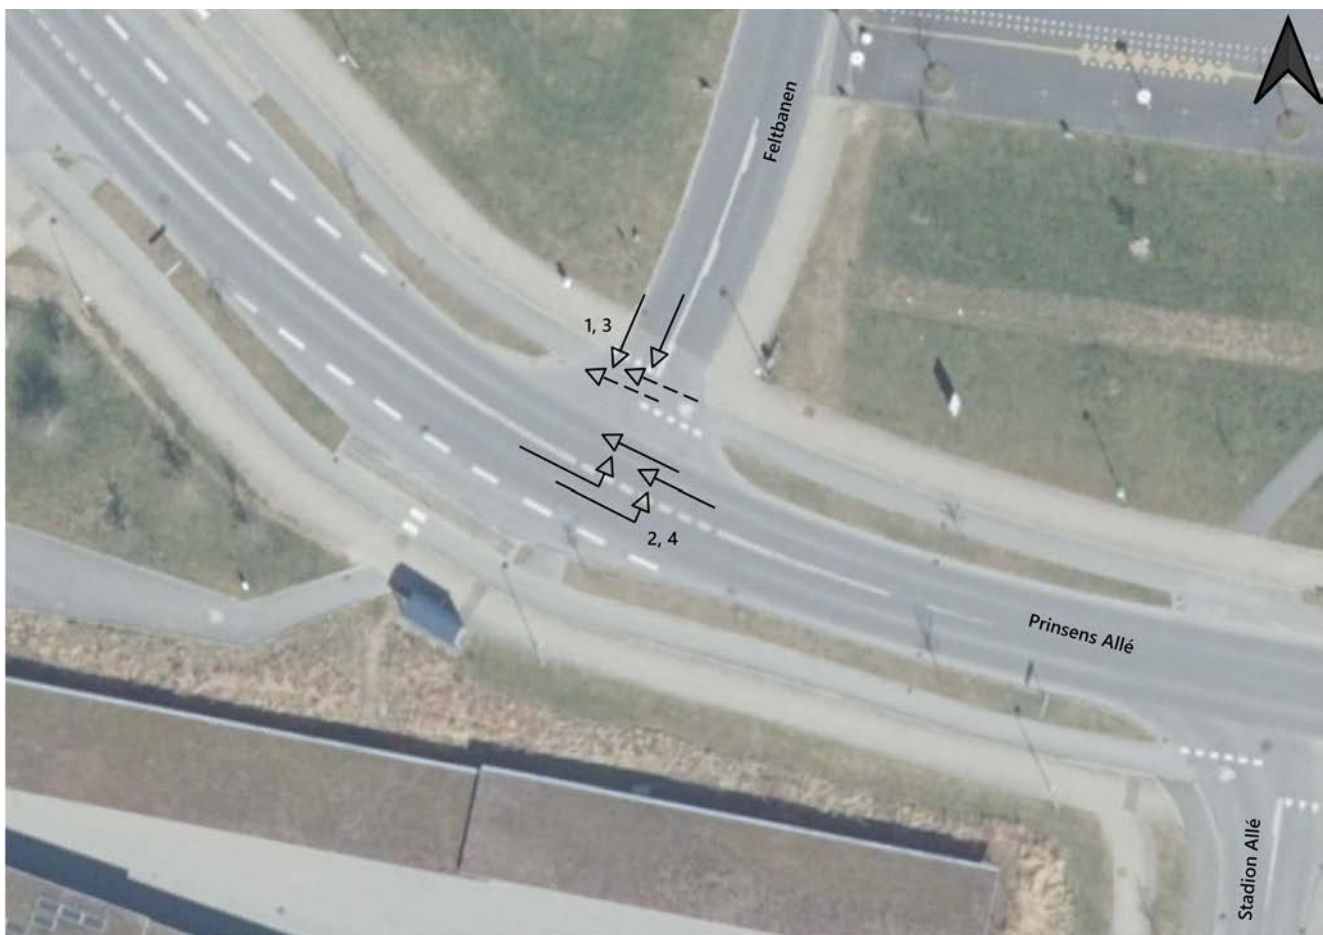
Ved udkørsel fra Feltbanen kører bilisterne frem i krydset og har overset cyklisterne, trods åbent og frit udsyn. Ulykkerne på Prinsens Allé er mere usædvanlige, da der i højere grad kunne forventes bagendekollisioner, men frontalsammenstød er ikke forventelige, hvilket kan skyldes uopmærksomhed eller at bilisten er blændet.
