Udpegning og analyse af ulykkesbelastede lokaliteter på vejnettet i Viborg Kommune 2018-2022

Baggrundsnotat til trafikplan for Viborg Kommune

Dato: 14. december 2023

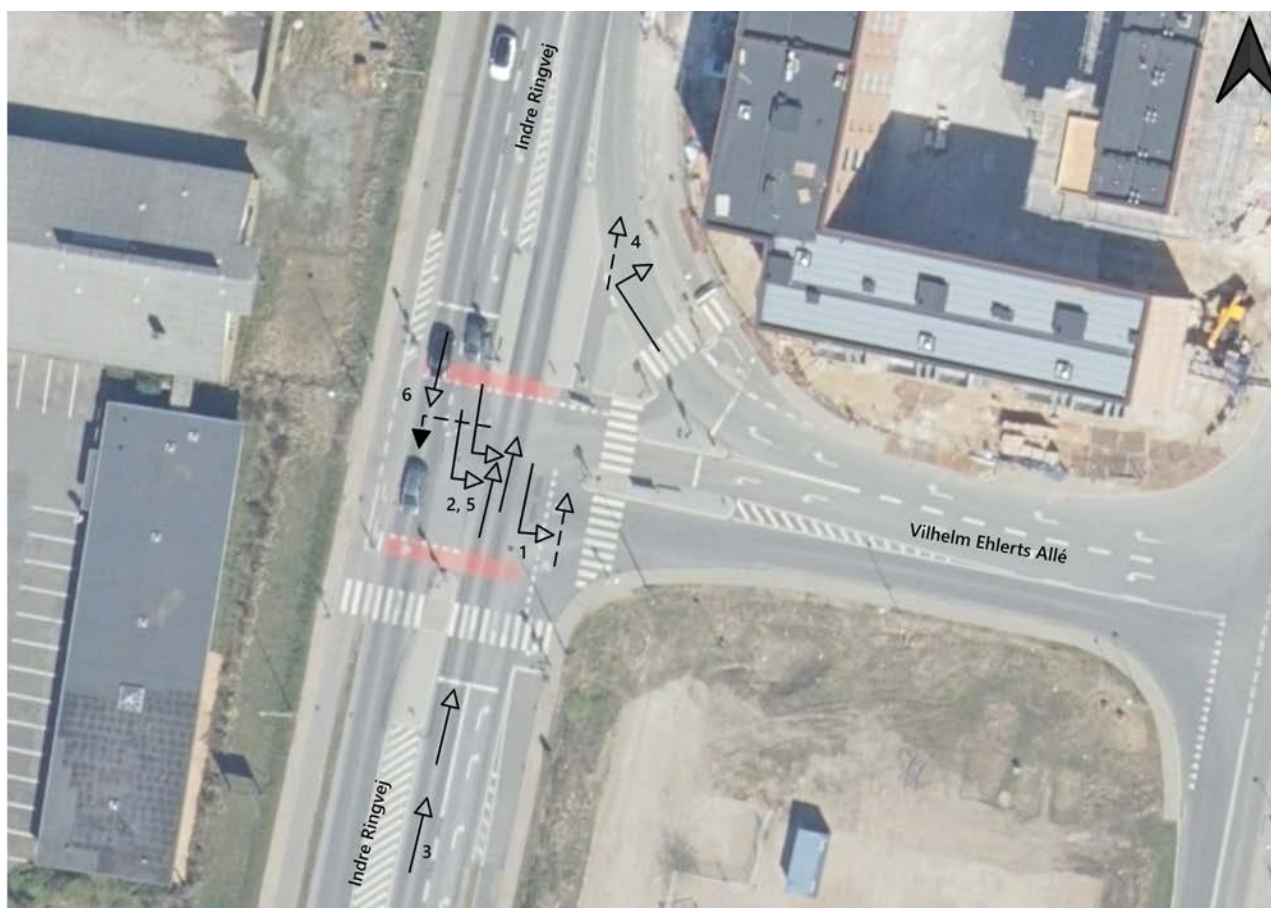
Venstresving i større eller store kryds er altid vanskelige, og for mange kan de være svære at overskue, især i kryds hvor bløde trafikanter indgår. Udformningen giver ikke umiddelbart anledning til anmærkninger.

Lokaliteten overføres ikke til projektkataloget på grund af kun delvist klart ulykkeshypotese og en lav ulykkesfrekvens. Hvis der på et senere tidspunkt skal arbejdes videre med lokaliteten, kan der etableres bundet venstresving i signalfasen, hvilket vil øge sikkerheden for de venstresvingende.

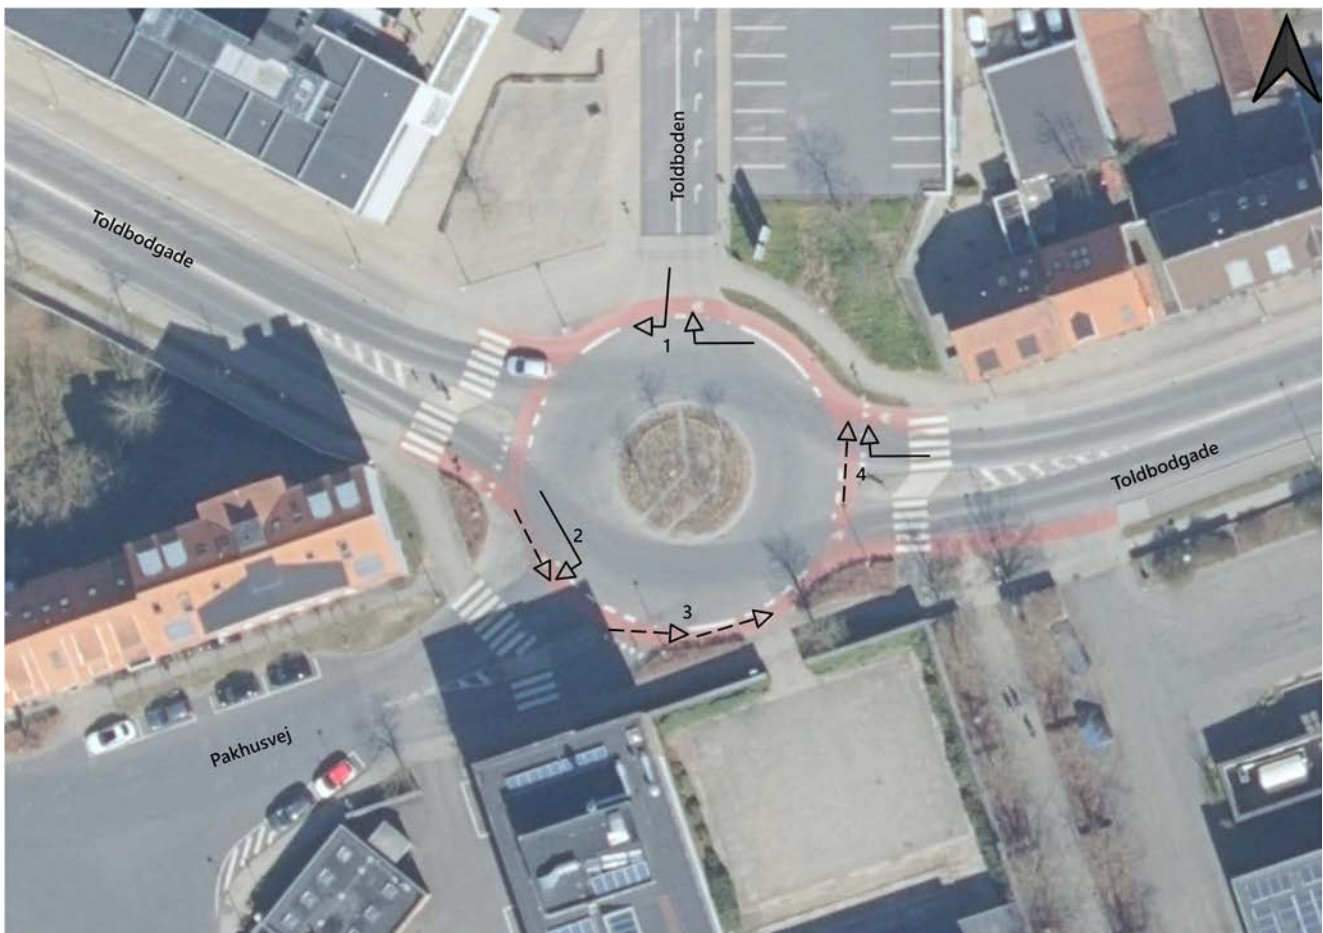
Der er fire registrerede materielskadeulykker i rundkørslen, heraf tre ulykker med bløde trafikanter involveret. Der er to ulykker mellem bil og cyklist, hvor bilister overser cyklisterne i cirkulationsarealet enten ved ind- eller udkørsel. Endvidere er der sket en bagendekollision mellem cyklist og knallert, samt et uheld mellem to bilister.

Der kan ses en tendens i cykelpåkørsler i den røde cykelbane. Cykelbaner i rundkørsler, både med og uden farve er problematisk for cyklisters trafikikkerhed, hvor især de farvede cykelbaner er særlig problematiske, idet den giver en falsk tryghed for de cyklende og fjerner opmærksomheden fra den øvrige trafik. Grundet den kompakte størrelse kan den virke dynamisk i sin funktion og foranledige trafikanter til at bevæge sig lidt for hurtigt rundt i den.

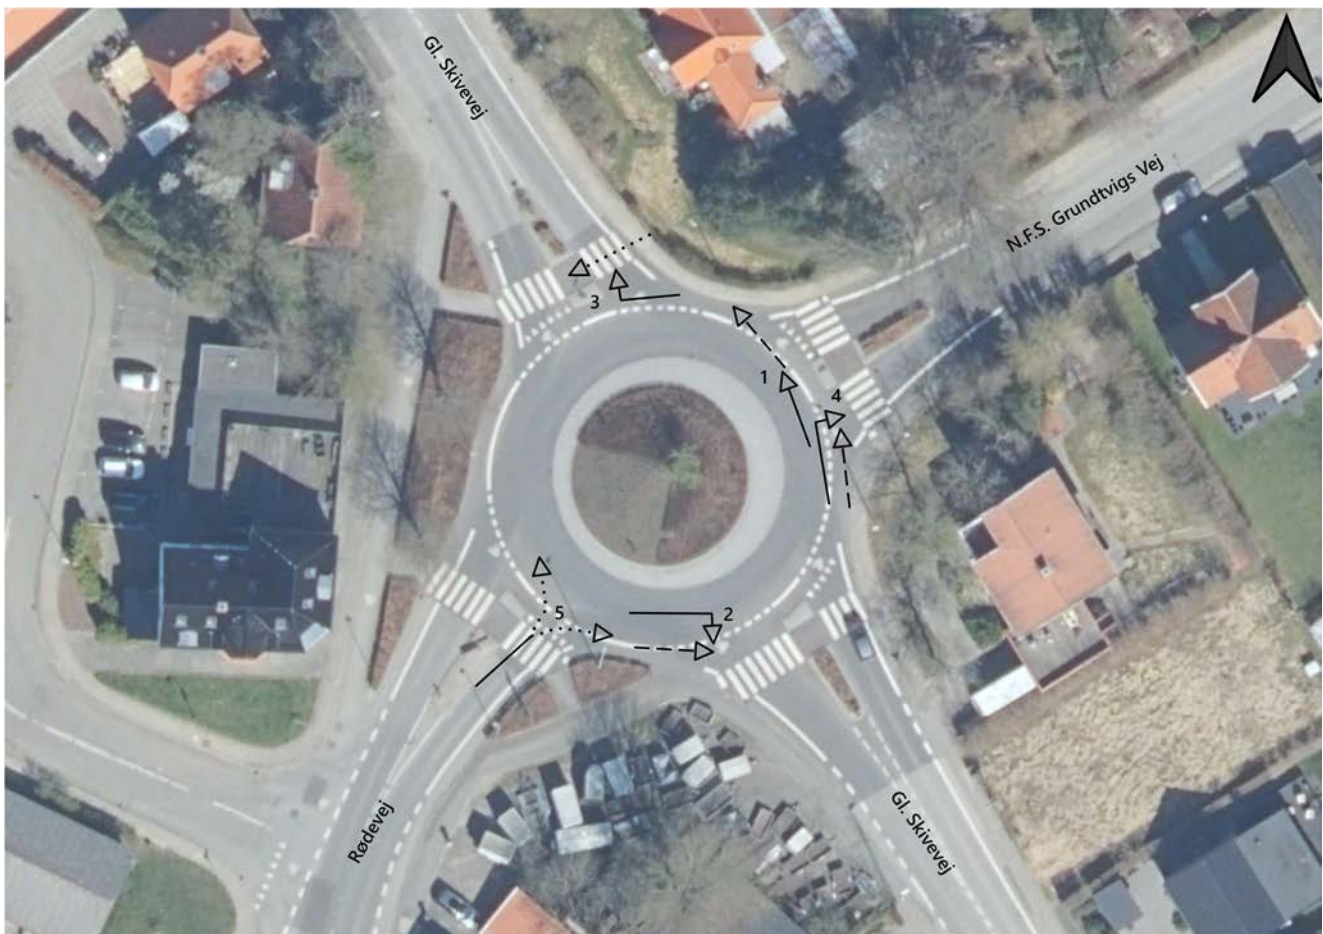
Der er registreret fem materielskadeulykker i rundkørslen, heraf fire med bløde trafikanter involveret. Der er to ulykker mellem bil og cyklist, hvor bilisten har overset cyklisterne ved højresving ud af rundkørslen. Endvidere er der sket en bagendekollision mellem bil og knallert, en ulykke, hvor en fodgænger er blevet påkørt i fodgængerfeltet, samt et solouheld.

Der ses en tydelig tendens i påkørsler i cykelbanen. Cykelbaner i rundkørsler, også cykelbaner uden farve, er problematisk for cyklisters trafiksikkerhed, idet den giver en falsk tryghed for de cyklende. Trafiksikkerheden for cyklister i rundkørsler er bedst ved fuldstændig integration med biltrafikken, hvor cyklisterne blandes med biltrafikken i cirkulationsarealet, eller ved separation fra den øvrige trafik, som ved tilbagetrukket cykelsti, hvor cyklisterne har vigepligt ved vejgrene.

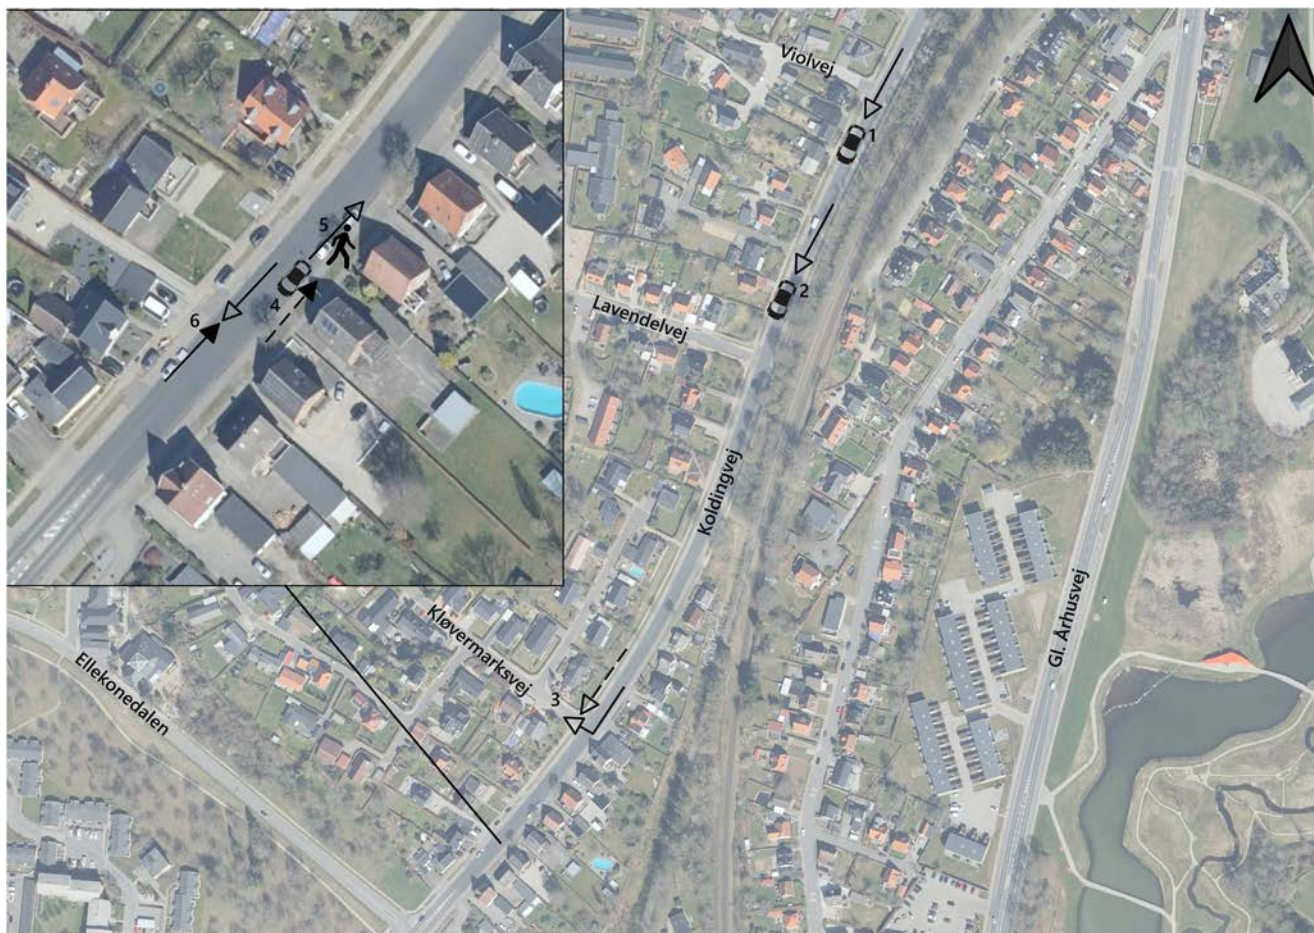
Der er sket fire materielskadeulykker, heraf to ulykker med parkerede biler, et mødeuheld med personskade, en påkørsel af fodgænger i forbindelse med ud- eller indstigning fra et køretøj samt en personskadeulykke ved styrt på cykel som følge af parkeret køretøj.

Der er sket flere påkørsler af parkerede biler. Hastighedsmåling på strækningen viser, at over 60 % kører over den skilte hastighed på 50 km/t. Vejudformningen er lige og der er ingen hastighedsdæmpende foranstaltninger på strækningen.
