**Klokkelyngen**

**2026**

# Legepladsinspektionsrapport

**Legepladsens adresse: Kokholmvej 8 8800 Viborg**  
**Kontaktperson: Lotte Kunstmann**  
**Inspektion: Orla Jensen**  
**Inspektionsdato: 09-03-2026**

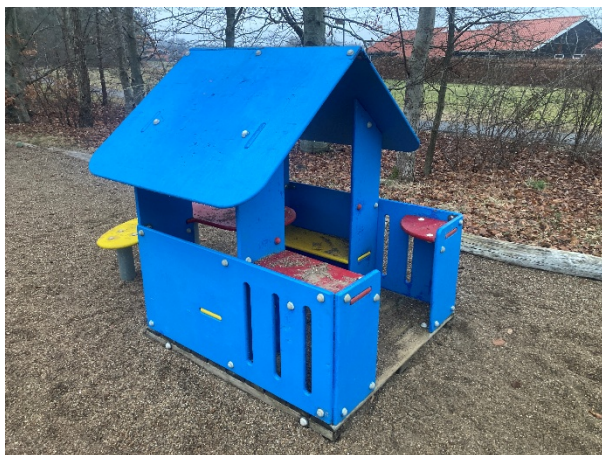
Foto 7

**Oversigtsbillede: Legehus**

**Bemærkninger:** Ja X Nej
