ANALYSE AF ÆNDREDE VANDS- TANDSFORHOLD VED HÆVNING AF VINKELVEJ

BETYDNING AF VEJHÆVNINGEN VED VINKELVEJ FOR VAND-
STANDEN I NØRREÅ OG OMKRINGLIGGENDE AREALER UNDER
HØJE VANDSTANDSHÆNDELSER

Dato: 2025-11-11

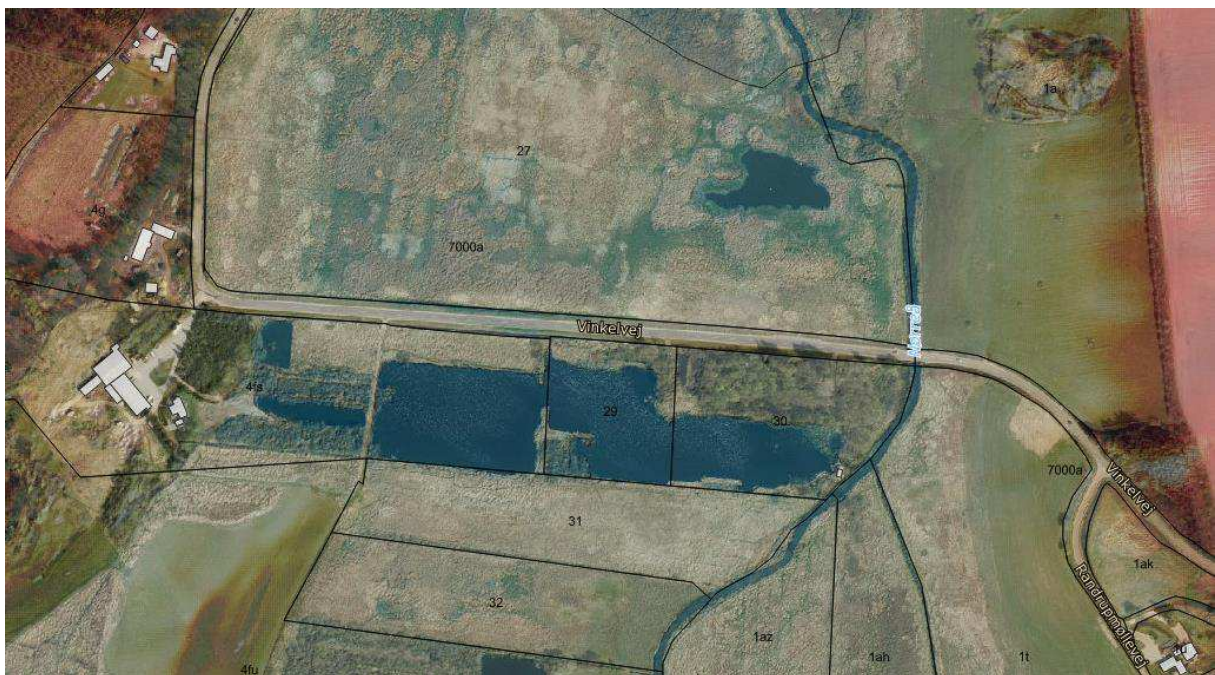
Figur 1 Vinkelvej i Nørreå-dalen. Terræn fornemmes "under" ortofoto.

Vejprojektet med hævnning af Vinkelvej stod færdigt i 2015. Vejen blev projekteret med en top i kote 4,95 m DVR90 for størstedelen af vejens tracé hen over Nørreå-dalen. En oversigtstegning for Vinkelvej over ådalen fremgår af Figur 1.

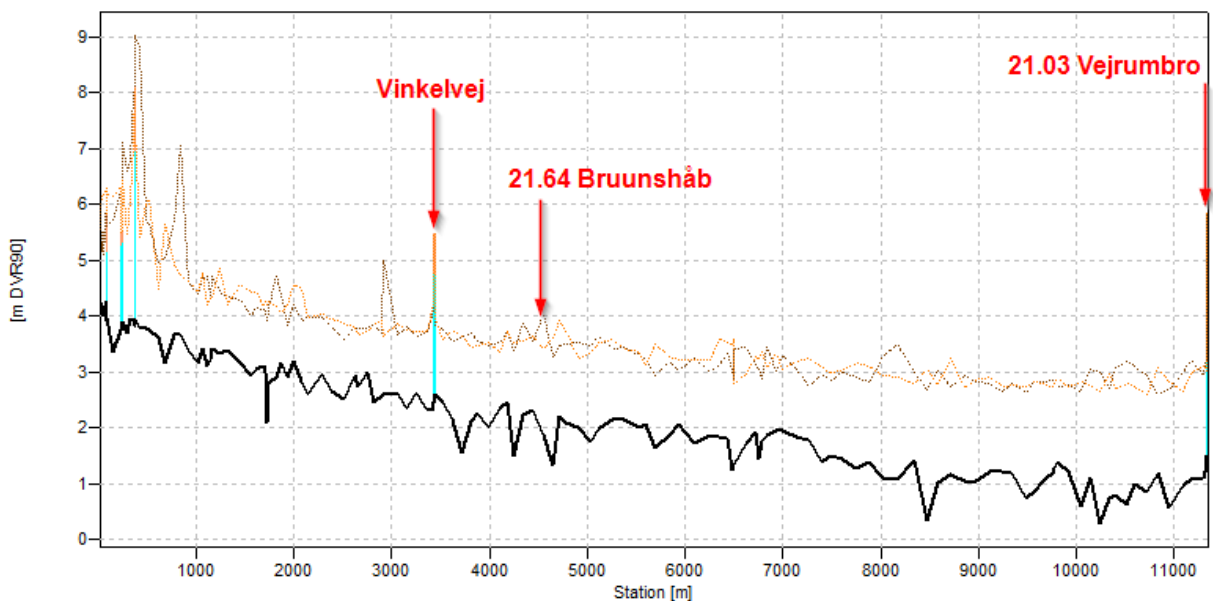
Figur 3 Længdeprofil af Nørreå som opmålt 2015-2016. Udklip fra VASP.

(Nørreåvej) i st. 11.347. Længdeprofil for den pågældende strækning fremgår af Figur 3. Vandløbets stationering er ikke tilpasset regulativ, men i stedet udtryk for den faktisk opmålte længde af vandløbet af hensyn til at få så retvisende vandspejlsberegninger som muligt.

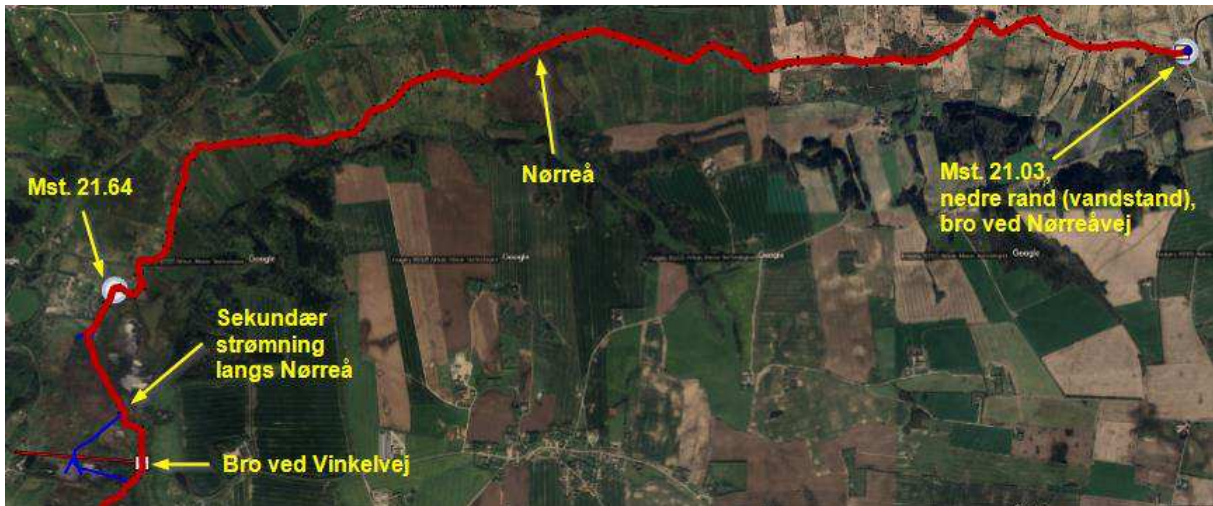
Figur 5 Oversigt over MIKE-model. Udklip fra MIKE Hydro River.

Den kvasi-stationære model for Nørreå og Vinkelvej er opsat i MIKE Hydro River. Modellen er opsat med en beskrivelse af Nørreå, som beskrevet i afsnit 2.2, samt afløbet henover Vinkelvej før og efter vejprojektet som beskrevet i afsnit 2.1. En oversigt over modellen fremgår af Figur 5.

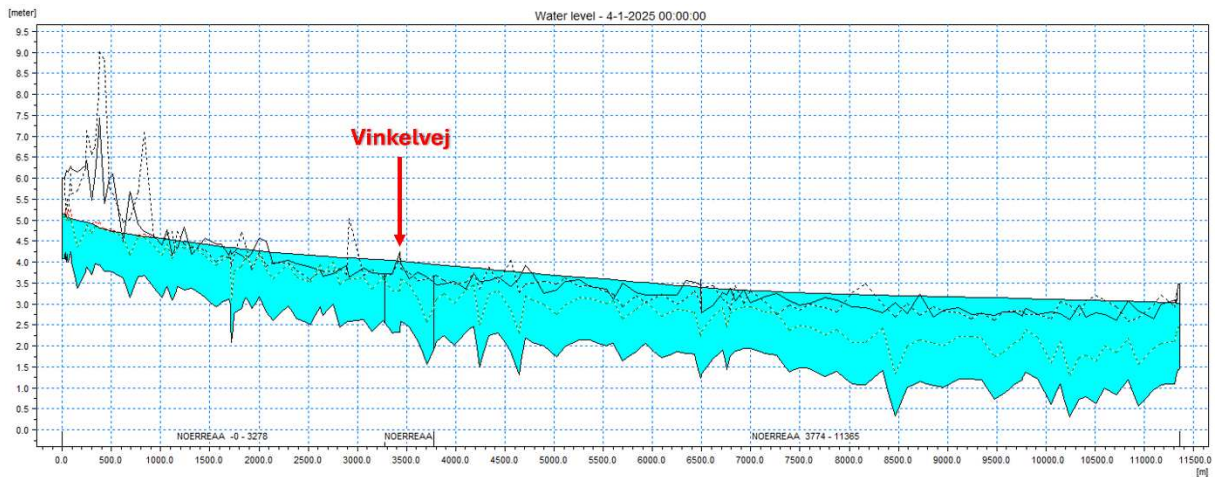
Figur 7 Længdeprofil af Nørreå frem til Vejrumbrø med beregnede vandstande ved højeste målte afstrømning på 37,6 l/s/km². Udklip fra MIKE View.

Kontrolberegningen er foretaget uden sekundære strømningsveje i ådalen, således at brokonstruktionens evne til at føre den samlede vandføring den 17. februar 2020 undersøges. Beregningen ved den højeste målte vandføring ved Vejrumbro viser, at kapaciteten af broen ved Vinkelvej ikke er begrænsende. Figur 7 viser længdeprofil med beregnede vandstande for hændelsen, hvor det fremgår, at der ikke sker opstuvning opstrøms broen ved Vinkelvej. Dette understøttes af Figur 8, der viser tværsnittet for broen ved Vinkelvej med indikation af den beregnede vandstand ved broen. Begge figurer viser således, at vandet kan strømme frit gennem broløbet selv ved denne højeste målte afstrømningshændelse.

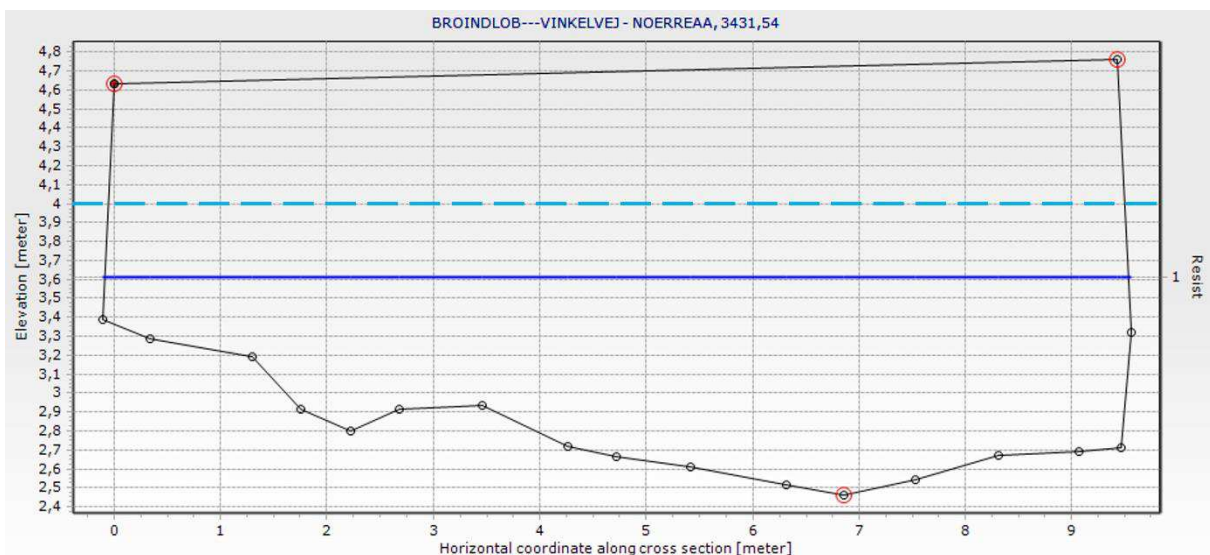
Figur 8 Tværsnit af broprofil for Vinkelvej i Nørreå. Blå stiplede linje viser modelleret vandstand (kote 4,02) ved Vinkelvej ved højeste målte afstrømning på 37,6 l/s/km². Udklip fra MIKE Hydro River.
