Lavbundsprojekt Loldrup Sø Teknisk forundersøgelse

Lodsejermøde

28. juni 2023

Projektnr.
1100054642

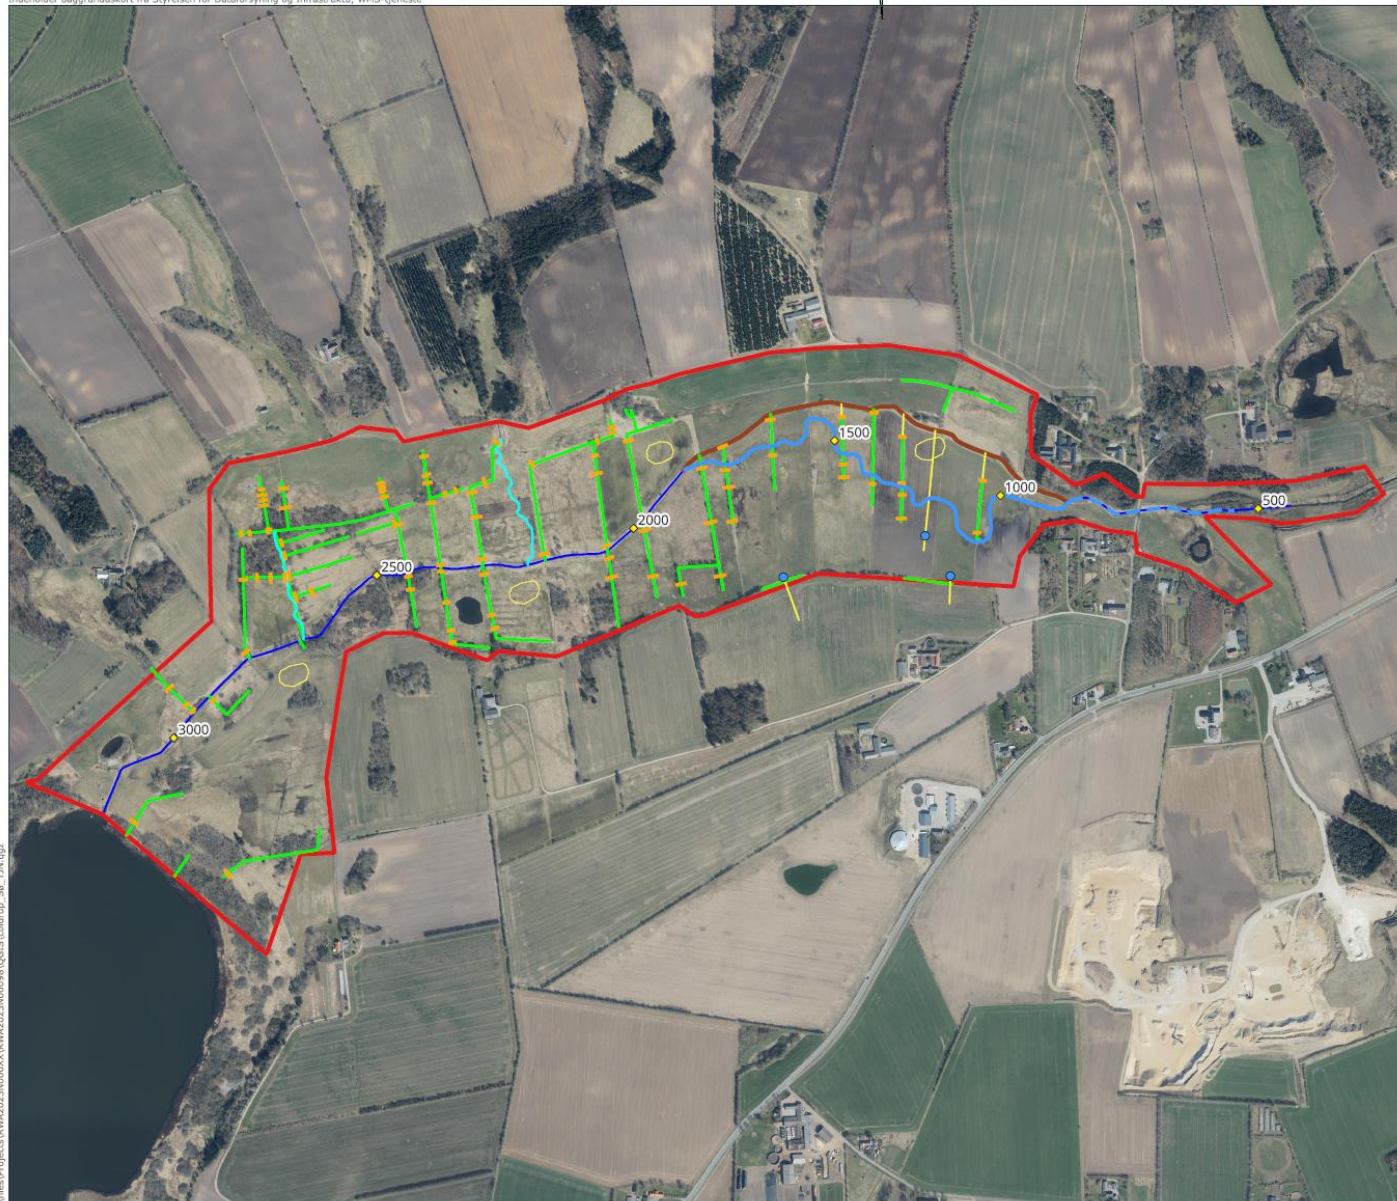
- Undersøelsesområde
- Vandløbsforlægning
- Projekteret stationering
- Hævning af vandløbsbund
- Nørremølle Å (eksist.)
- Genslyngning af tilløb til vandløb
- Eksist. dræn/rør
- Eksist. åben grøft
- Eksist. vandløb tilfyldes
- Afbrydning af grøft
- Bekkasinskrab (forslag)
- Overrisling

1:8000

Skitseprojekt - tiltag

Der er taget udgangspunkt i undersøgelsesområdet

- Hævning af vandløbsbund (ca. 320 m)
- Ny rørunderføring (Bystævnet) (hæves ca. 70 cm)
- Genslyngning af vandløb (ca. 995 m)
- Grøfter afbrydes
- Dræn afbrydes
- Overrisling fra afbrudte dræn
- Bekkasinskrab
