Rævind Bæk

Rævind Bæk Vådområde

Vestligt tilløb - projekteret
Vestligt tilløb - som opmålt

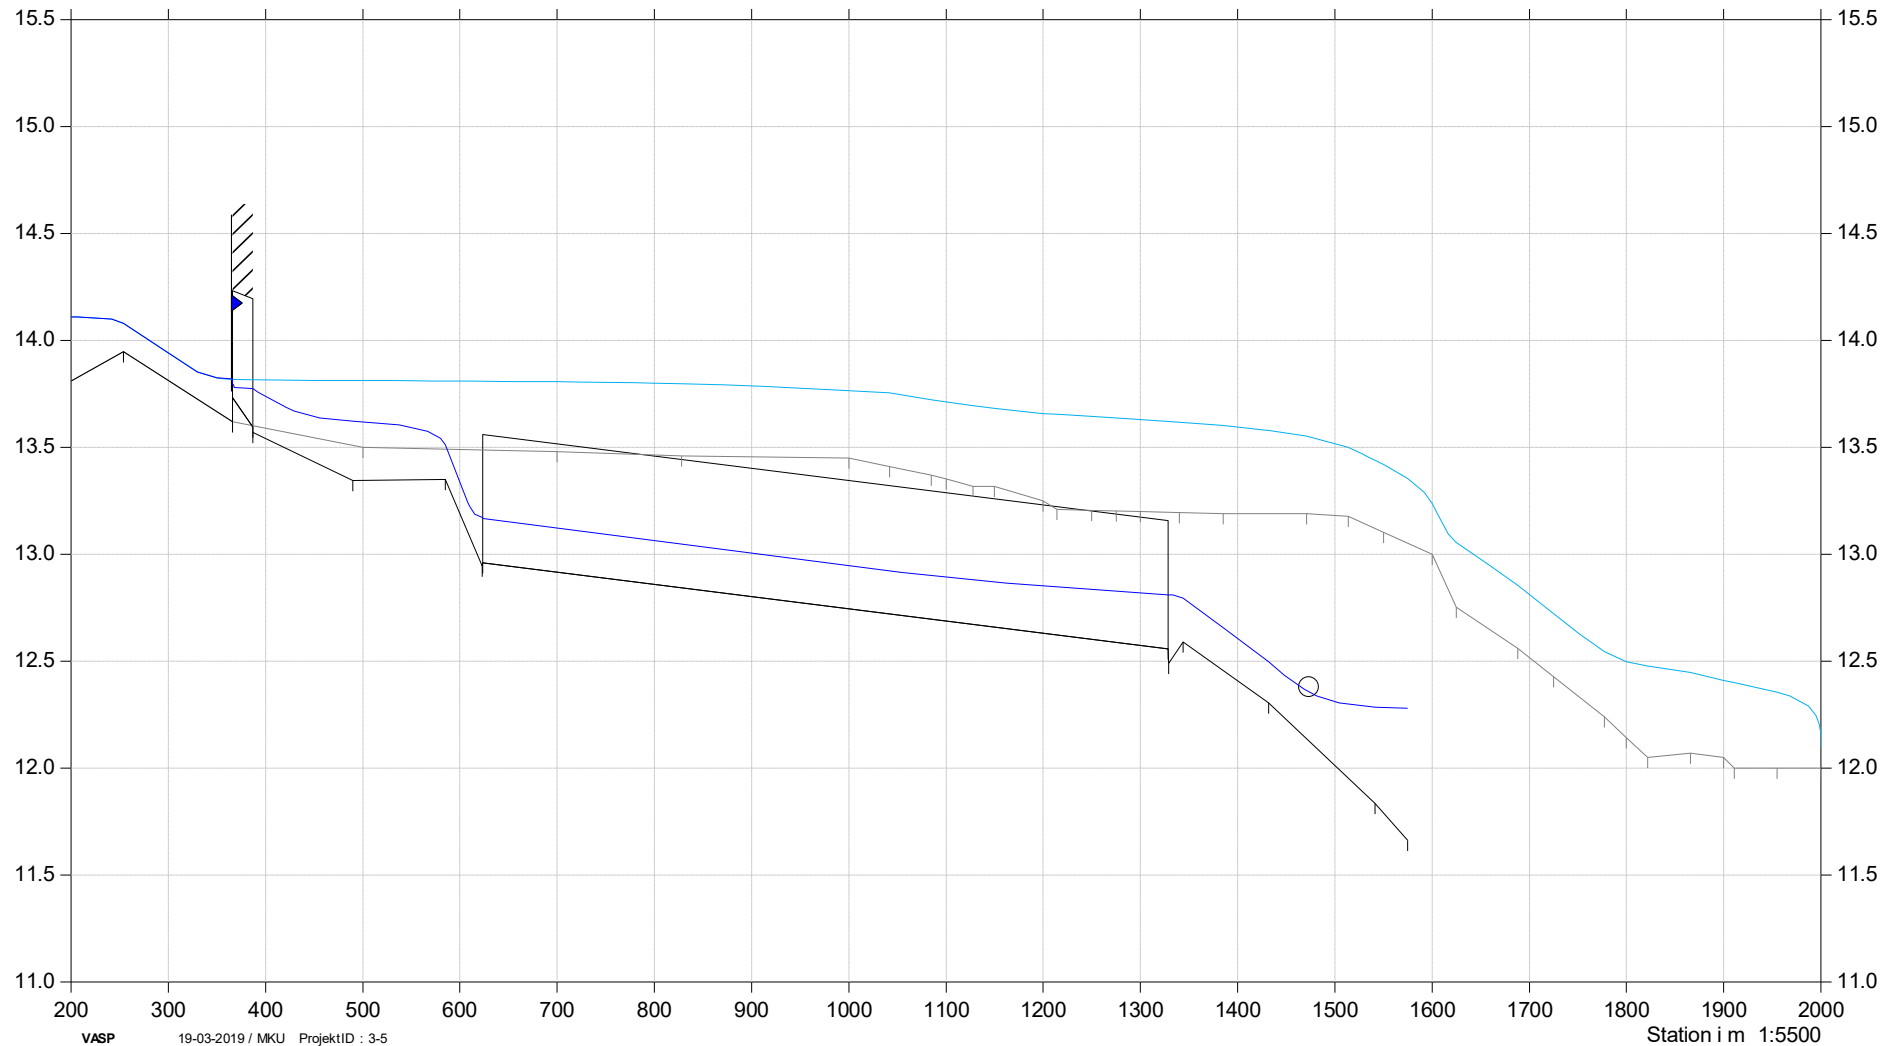
- Årsmiddel - nuværende
- Årsmiddel - projekteret
- Bund
- Bund - projekteret

Figuren illustrerer forskellen på vandspejlshøjde mellem nuværende og projekterede forhold. De to længdeprofiler kan ikke sammenlignes direkte da de traceerne ikke ligger samme sted.

Kote i m DVR90 1:25
