Åresvad Å

Projektforslag

Vintermiddel hændelse

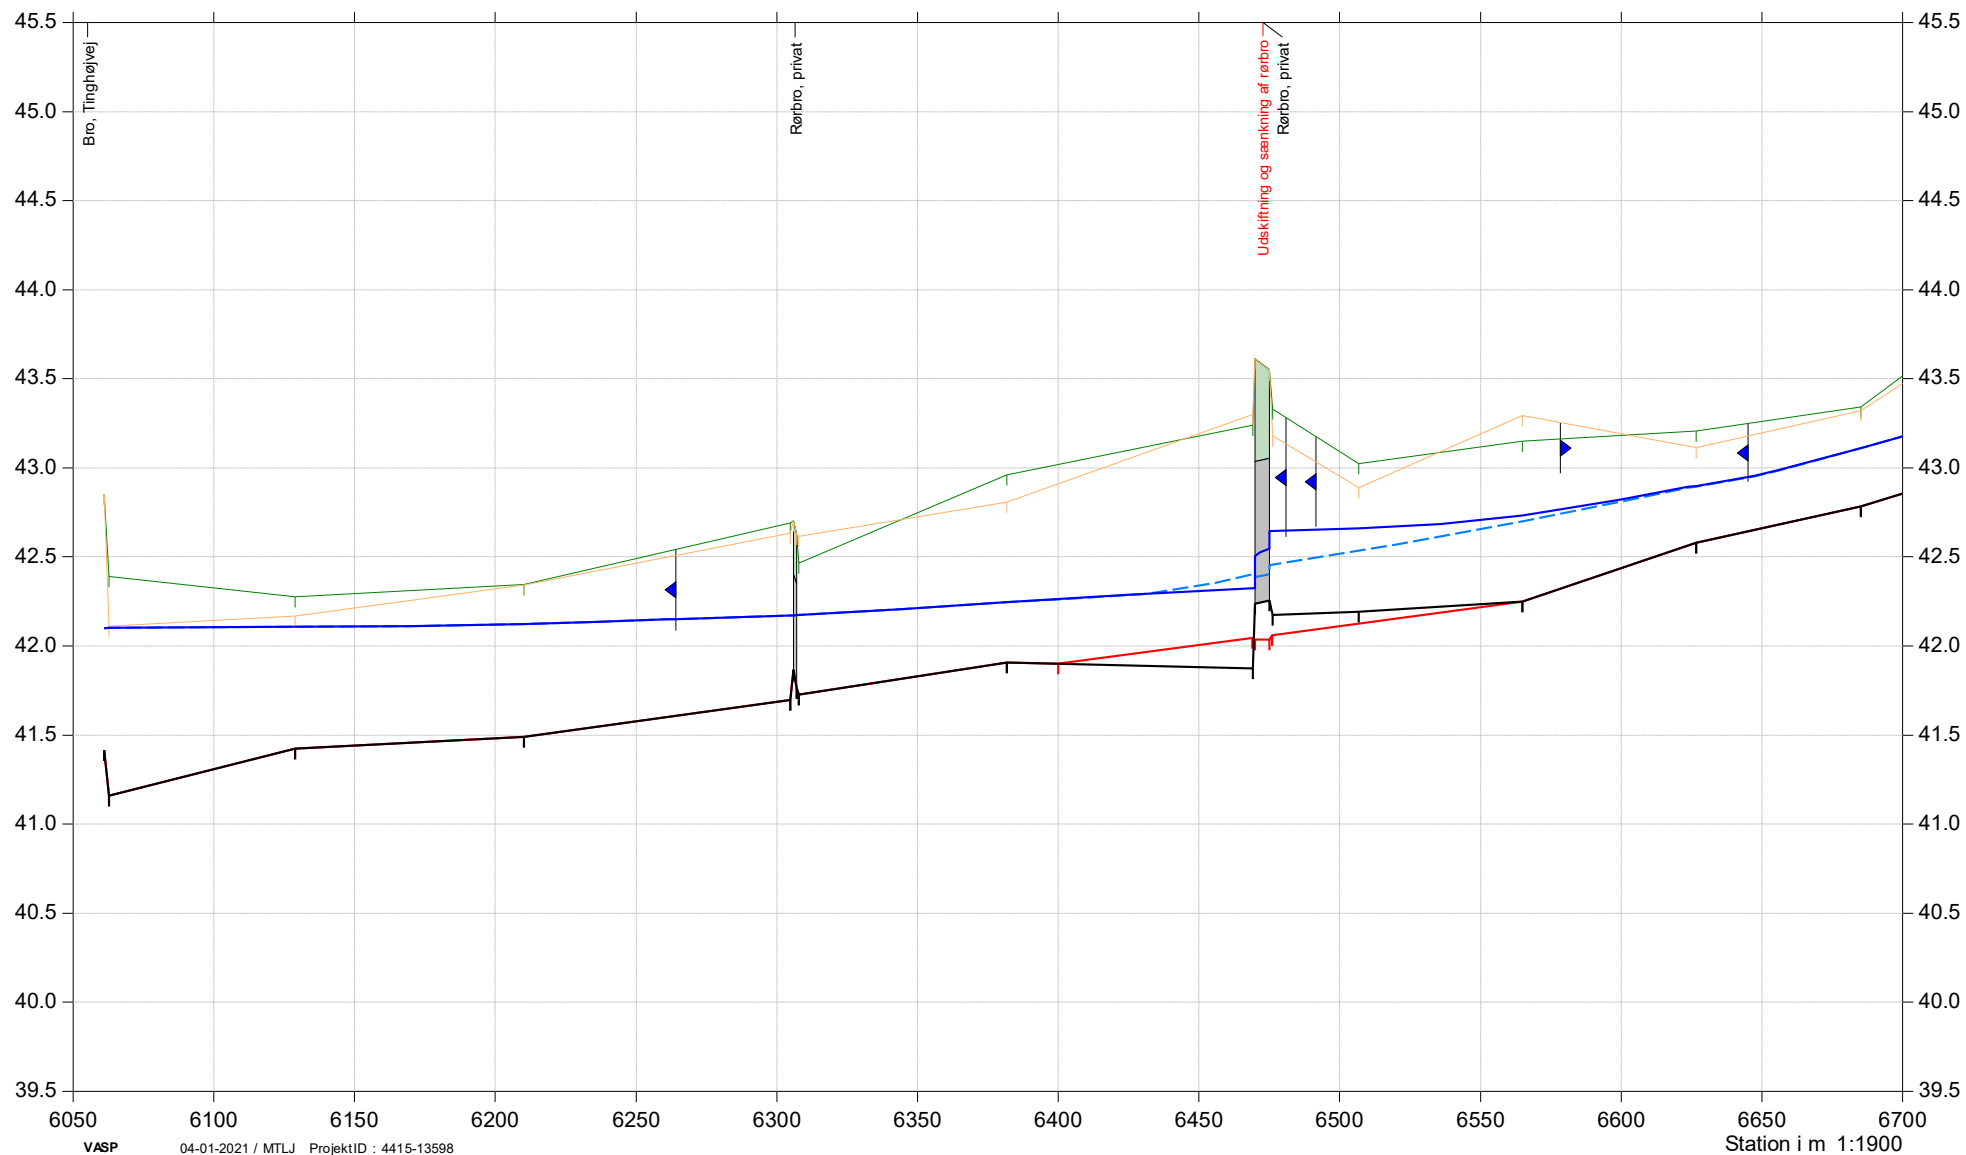
- Terræn højre
- Terræn venstre
- Opmålt bund 2018
- Projekteret bund
- Vintermiddel (nuværende forhold)
- Vintermiddel (projekterede forhold)

Kote i m DVR90 1:30

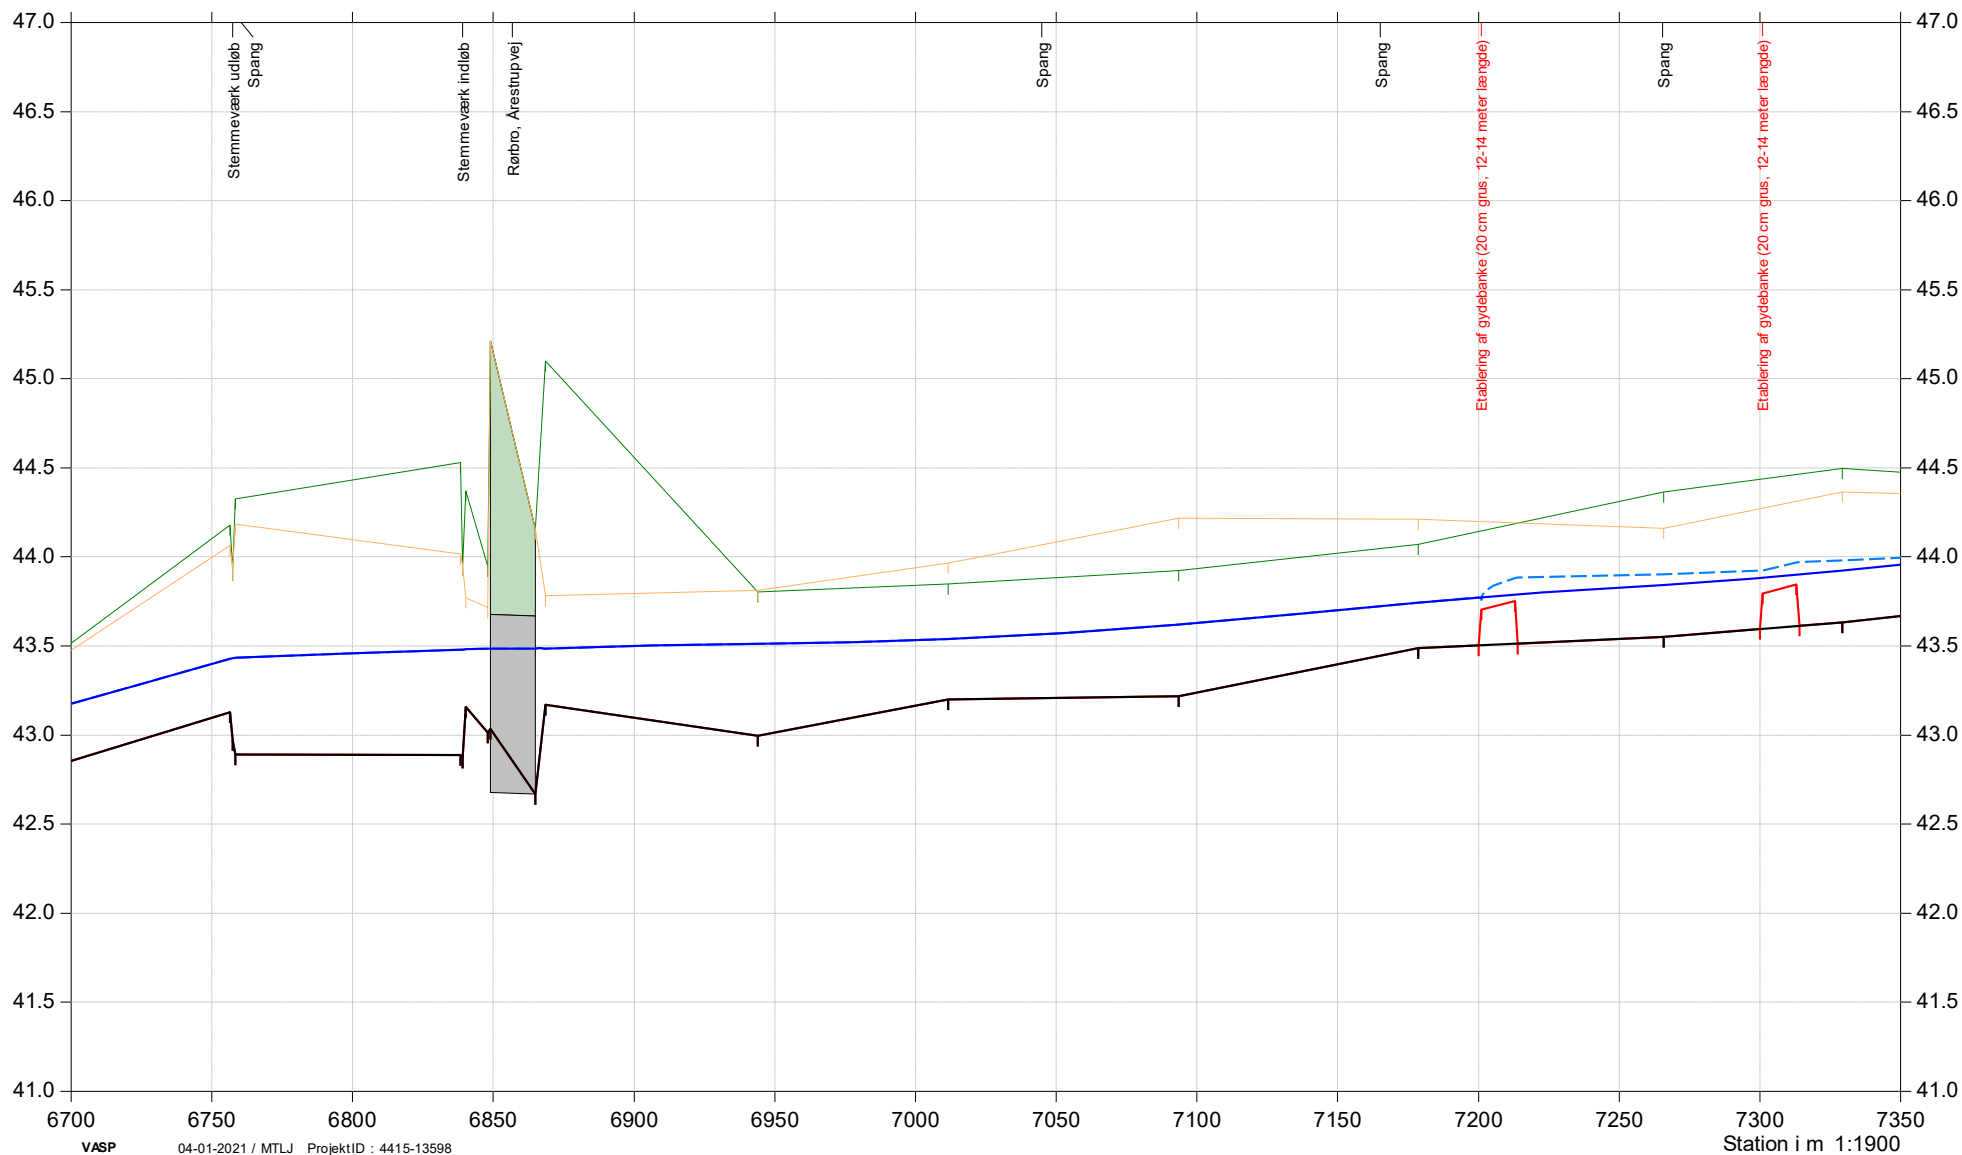
Vintermiddel hændelse

- Terræn højre
- Terræn venstre
- Opmålt bund 2018
- Projekteret bund
- Vintermiddel (nuværende forhold)
- Vintermiddel (projekterede forhold)

Kote i m DVR90 1:30

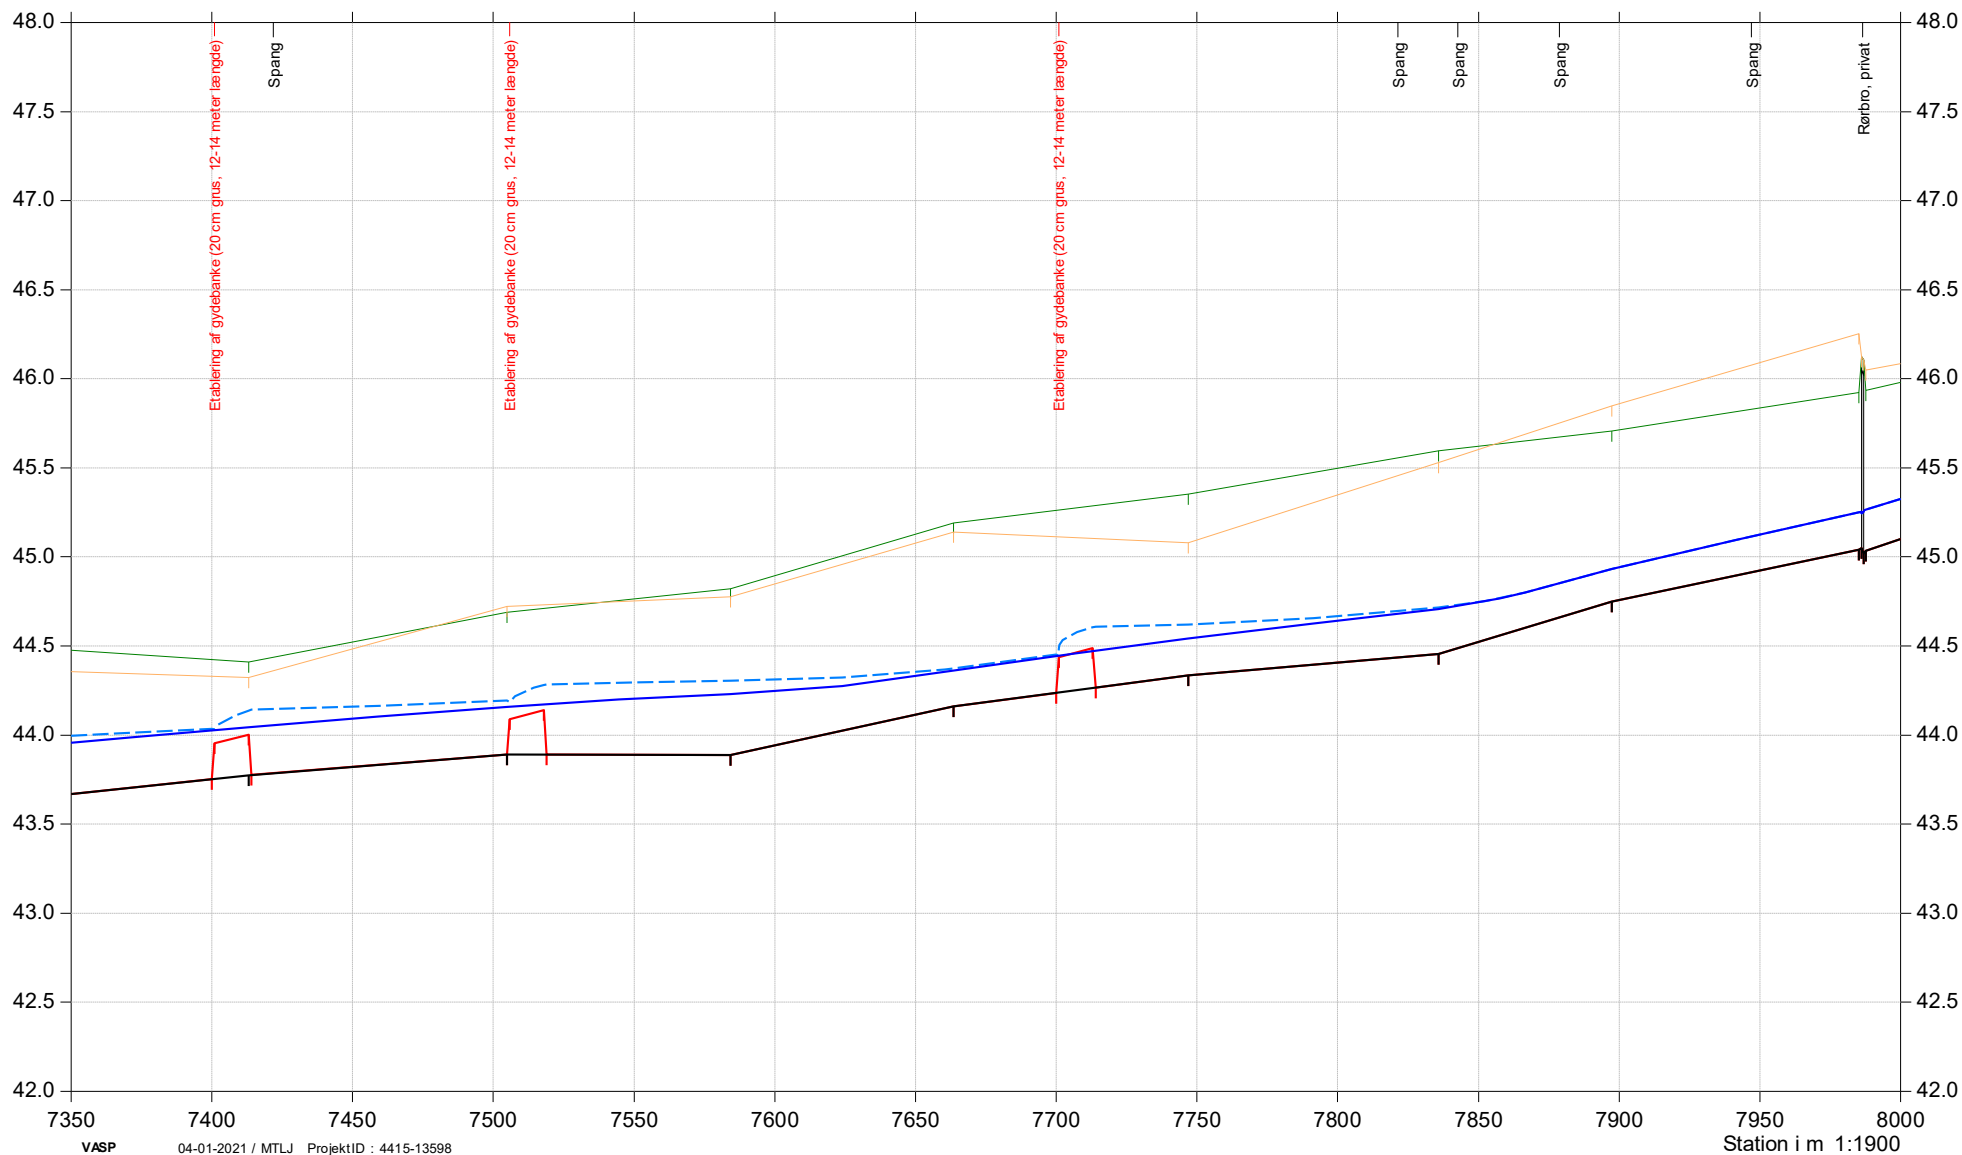
Vintermiddel hændelse

- Terræn højre
- Terræn venstre
- Opmålt bund 2018
- Projekteret bund
- Vintermiddel (nuværende forhold)
- Vintermiddel (projekterede forhold)

Kote i m DVR90 1:30

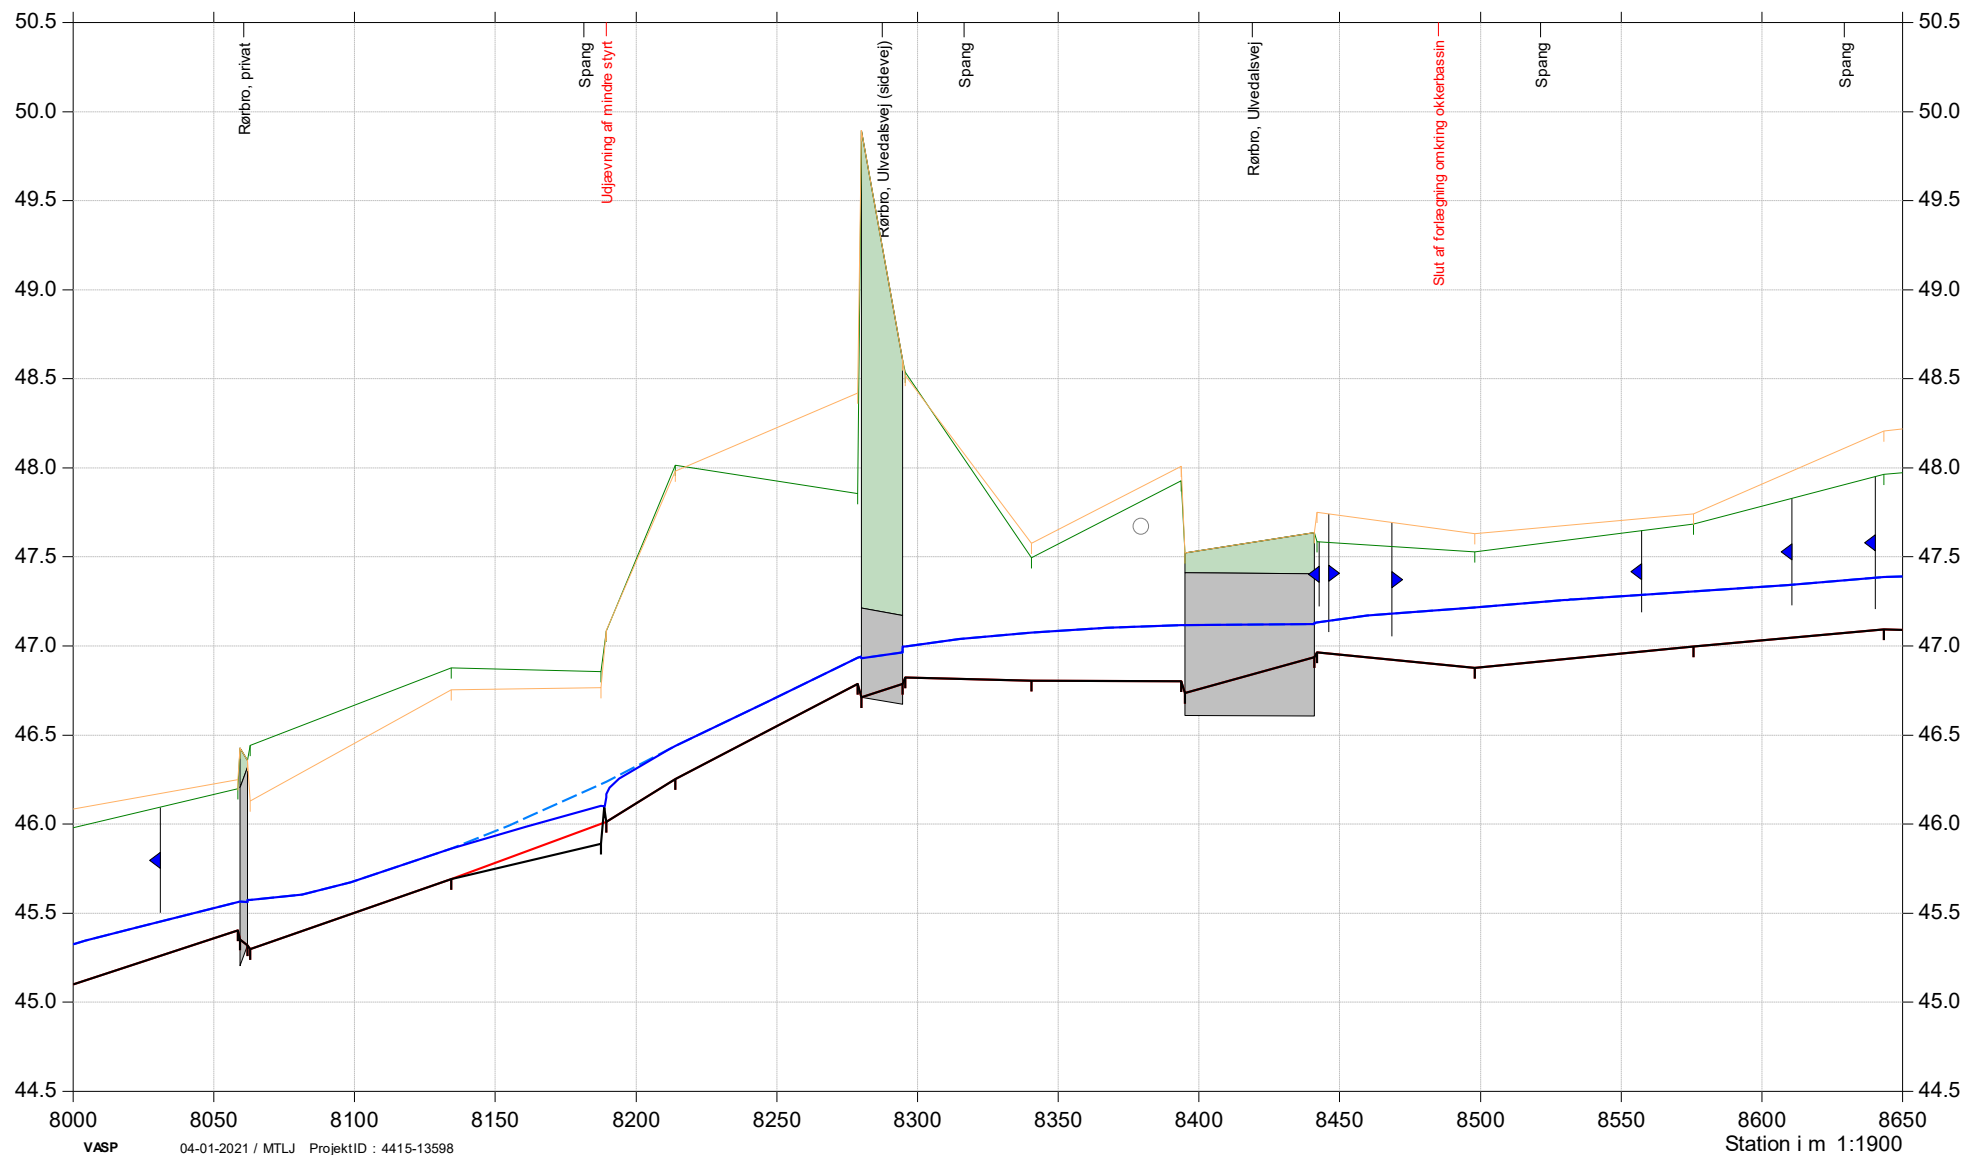
Vintermiddel hændelse

- Terræn højre
- Terræn venstre
- Opmålt bund 2018
- Projekteret bund
- Vintermiddel (nuværende forhold)
- Vintermiddel (projekterede forhold)

Kote i m DVR90 1:30

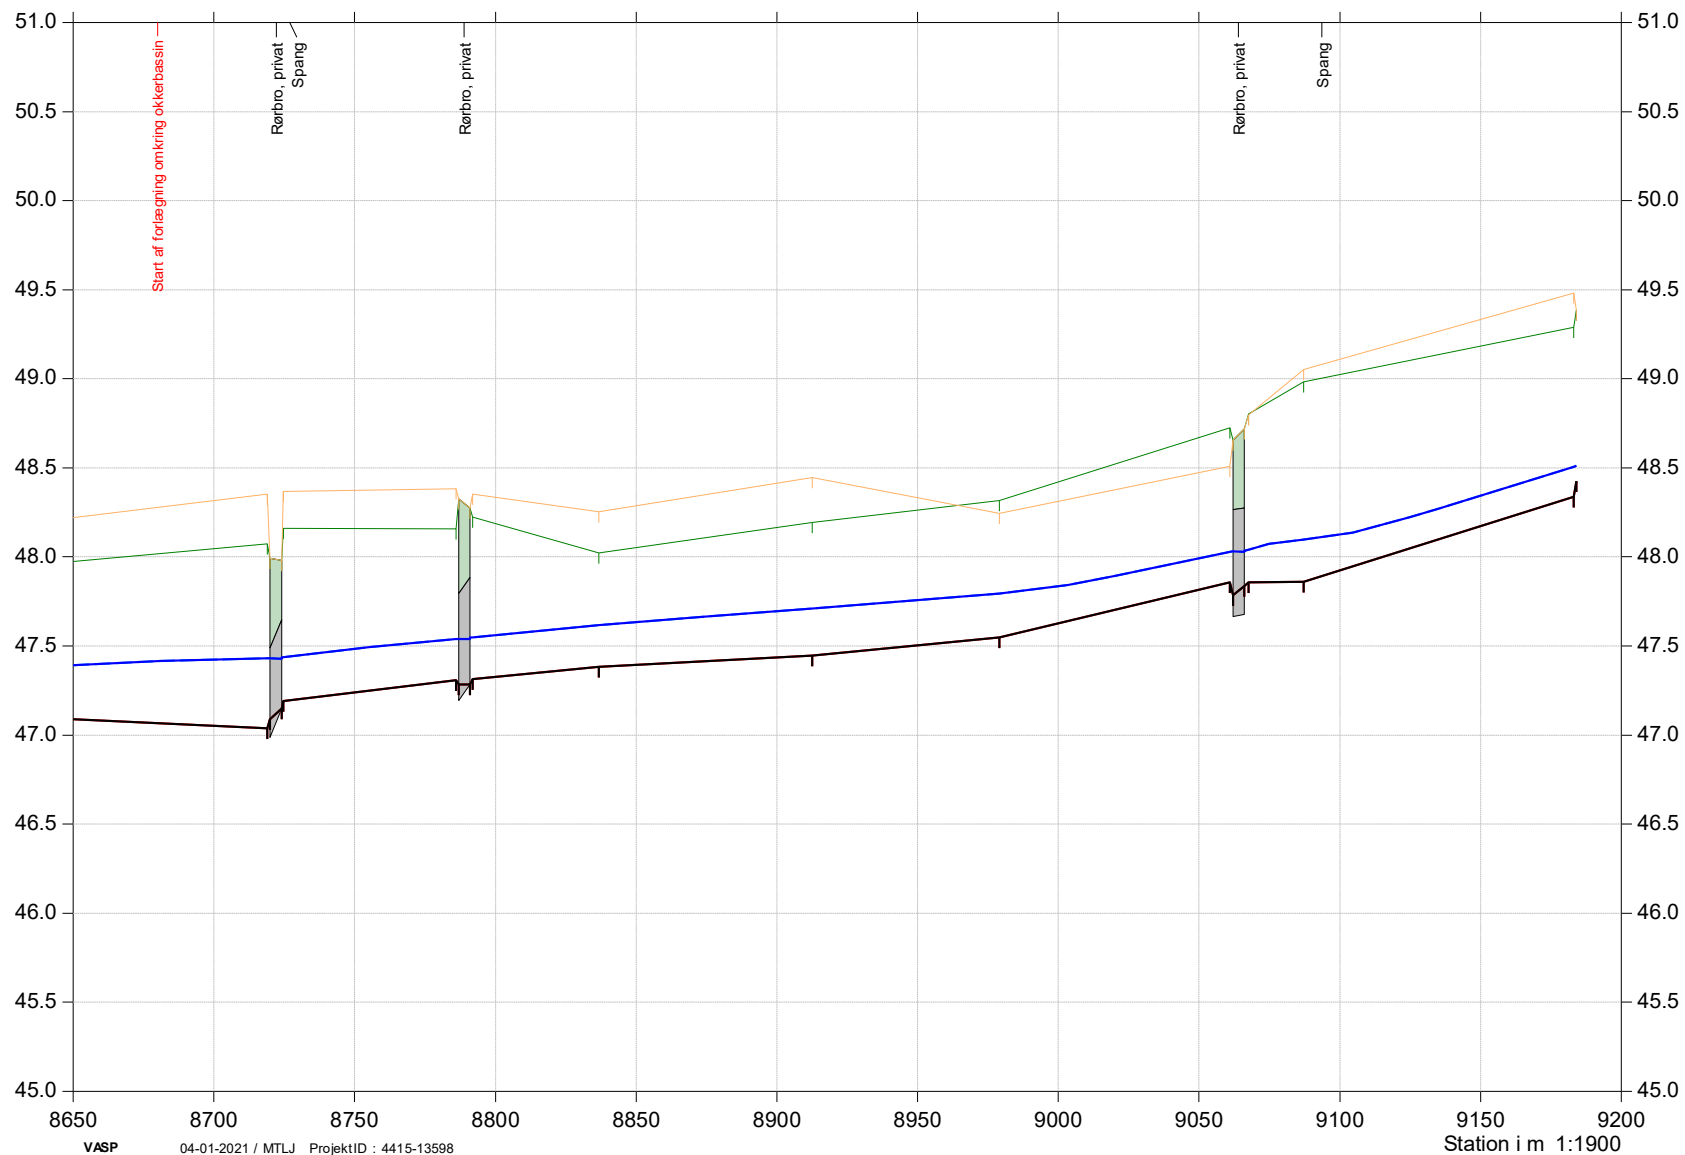
Vintermiddel hændelse

- Terræn højre
- Terræn venstre
- Opmålt bund 2018
- Projekteret bund
- Vintermiddel (nuværende forhold)
- Vintermiddel (projekterede forhold)

Kote i m DVR90 1:30
